## 中央本線十二兼・南木曽間梨子沢土石流災害の復旧

東海旅客鉄道株式会社 正会員 ○増田 剛美

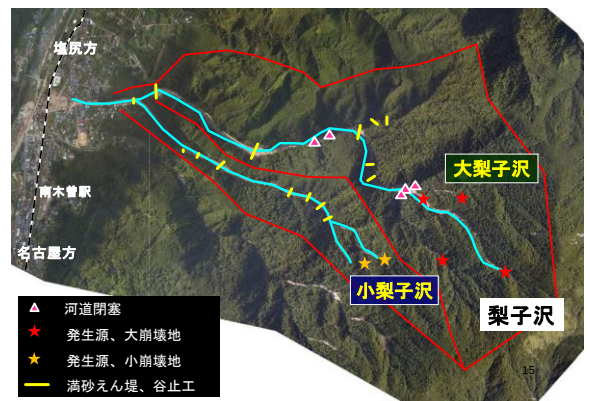
図4 梨子沢の現地踏査結果

梨子沢周辺は低地部を除き全域花崗岩で構成され、岩盤崩壊し易い地質であった。また、梨子沢は大梨子沢・小梨子沢という同格の2溪流からなり、溪床勾配は2溪流とも平均15°以上と急峻で、約35年周期で大規模な災害が発生している溪流であった。災害後梨子沢流域を現地踏査した結果を図4に示す。両溪流で新たな崩壊箇所、河道閉塞箇所を数箇所確認した他、砂防堰堤等の自治体対策工の満砂、損壊を確認した。踏査の結果、短時間の豪雨により両溪流上部の急峻な溪岸で岩盤崩壊が発生し、水を含んで土石流となり、規模を広げながら流下して線路上流部で氾濫したことが判った。

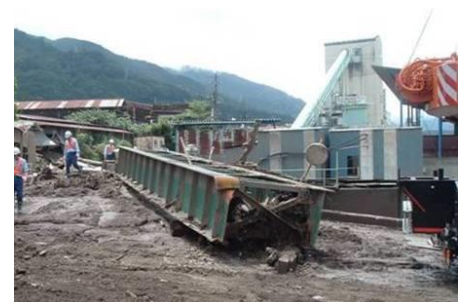
図5 流失した下り線の橋けたの状態

流失した上下線の橋けたについて、下り線の橋けたは、図5に示すように梨子沢下流の道路に流失していた。桁の状況を現地で目視確認した結果、桁全体に捻じれ等の大きな変形が生じていないことがわかったため、これを補修して再利用することとし、17日間という短期間で復旧を完了した。一方、上り線の橋けたは
