## 鉄道橋りょうの橋脚洗掘被害（その2：応急復旧対策）

鉄道総合技術研究所 正会員 ○佐名川太亮 西岡英俊 吉田善紀 渡邊 諭  
東日本旅客鉄道(株) 正会員 宮崎真弥 伊藤彰則 伊東久雄 井上英一

本稿では、平成27年9月の関東・東北豪雨により洗掘の被災を受けた在来線の鉄道橋りょうにおいて、列車運行を再開するために実施した応急復旧対策について報告する。

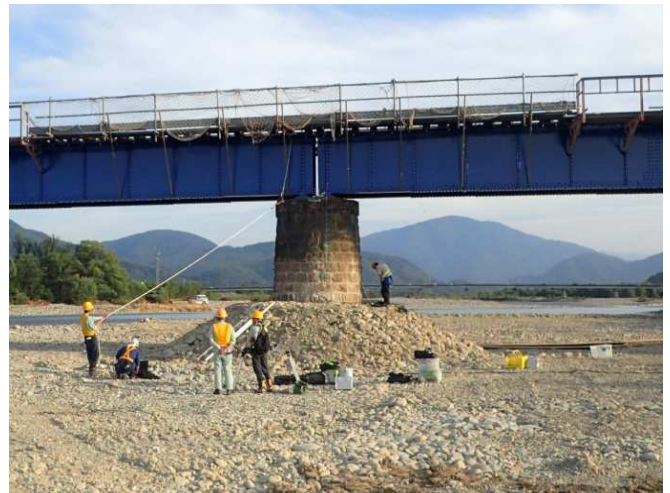
固有振動数が相対的に低下している橋脚を対象に、埋戻しを行った。埋戻し後の様子を写真1に示す。なお、埋戻しには周辺の河床材料を用いた。

写真1 埋戻しの状況

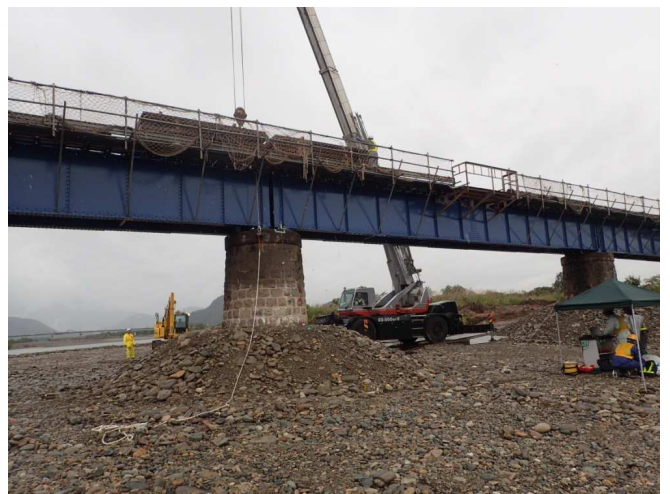
載荷はレール上に鉄板を設置する方法を採用した（写真2）。載荷は橋脚直上に2回、隣接する桁中央に1回の計3回とし、計測項目は、橋脚の沈下・回転角、鋼桁の応力である。橋脚の変位は、ワイヤー式変位計による計測とした。橋脚沈下量の時刻歴図と荷重-変位関係を図1に示す。1回目の載荷では比較的大きな変位（約0.3mm）が発生したが2回目（最終サイクル）の載荷では0.1mmになっており、収束傾向にあることが確認できた。一方列車通過時の最大応力は20MPa程度であり、プレロードにより過大な応力は生じなかった。以上より、試験列車による走行試験が可能と判断した。

写真2 載荷試験の状況

現状のまま列車運行を再開すると、数cmオーダーで沈下・傾斜が進行する可能性が否定できず、仮にこの量の沈下が発生すれば軌道管理上の問題に加えて鋼桁の安全性に影響を及ぼすこととなる。そこで、静的プレロード載荷を実施し、列車走行により発生する沈下をあらかじめ促進させることとした。また、この載荷は、列車荷重に対する基礎の支持性能を直接的に実証する目的も兼ねている。
