## 鬼怒川堤防破堤における超高速緊急復旧工事実績

## 1. はじめに

## 2. 緊急復旧工事の概要

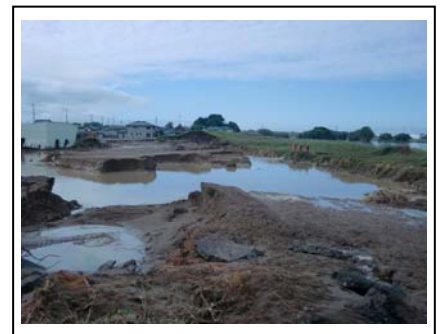
平成27年9月関東・東北豪雨は鬼怒川流域の多くの地点で観測史上最大の降水量を記録し、日光市今市では647.5mmの総降水量となった。これにより、9月10日午後0時50分頃、茨城県常総市三坂町の鬼怒川堤防（左岸21.0km付近）が約200mにわたり決壊し、甚大な浸水被害をもたらした（写真-1）。この緊急事態を受け、国土交通省関東地方整備局では日本建設業連合会関東支部との『災害応急対策に関する協定』に基づき、鹿島建設、大成建設の2社への出動要請を至急決定した。災害発生直後から、行政と業界をつなぐリエゾンが合流し、業界の対応を迅速に取り仕切ることで初動対応を加速させた。そして夜明けまでの間に、情報収集、体制組編、工事用資機材の緊急手配を実施し、台風が通り過ぎた11日朝から緊急復旧工事を開始した。昼夜を通して2週間で復旧を完了させるという非常に厳しい工期設定の中、官民一体となった協力体制のもと、超高速施工により工期内完了を達成した事例について報告する。

写真-1 鬼怒川堤防の決壊状況

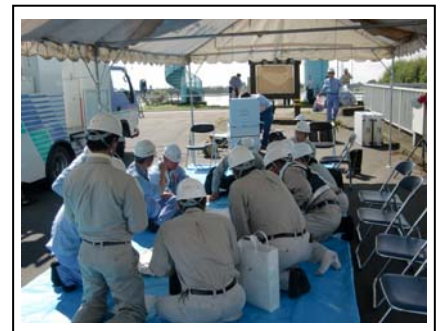
写真-2 緊急復旧の現地対策本部

9月11日午前9時、国交省緊急復旧現地対策本部（写真-2）が設営され各社が合流した。破堤規模、資機材の手配状況等について情報を交換し、上流工区（L=101m）を鹿島建設、下流工区（L=100m）を大成建設が担当することとなった。しかしながらこの時点では、災害対応という性質上、明確な設計図書は無く、「緊急復旧断面図」（図-1）に基づき、着手せざるを得ないほか、最優先とすべき工程は、全体工期2週間のうち、最初の1週間で破堤した同位置に仮堤防（荒締切）を復旧、次の1週間で川表側に本復旧のための二重締切を施工する超突貫工事であった（表-1）。関東地方整備局が保有する“緊急用備蓄資材”を最大限活用することを基本とし、仕様詳細は現地において随時指示・決定がなされた。

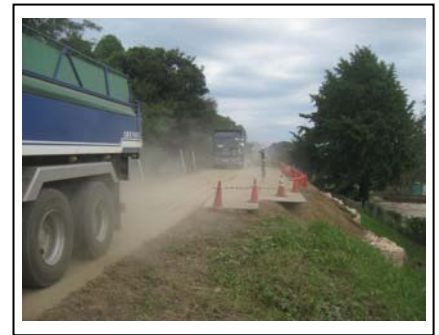
本工事最大のポイントは、資機材搬入であった。関東地方整備局管内の遠隔地に散在する緊急用備蓄材等の荒締切工に必要な膨大な物量（盛土材 11,800m<sup>3</sup>、根固めブロック 236 個、接続ブロック 2,100m<sup>2</sup> 他）を迅速に現場に搬入する必要があった。しかし、現場への資機材搬入路は幅員 3m、延長 600m 以上の堤防天端道路のみであり、現状のままでは資材搬入が滞り、工程が担保できないことは明白であった。そこで、退避場・転回場を搬入路に 6 ヶ所設け（写真-3）、世話役クラスの車両誘導員 12 名が「実車優先」での細やかな無線誘導を行うことで 3,000m<sup>3</sup>/日以上 of 盛土材搬入を可能とした。次工程の二重締切で使用使用する鋼矢板や中詰材も後からでは大型クレーンと錯綜し、搬入動線が確保できなくなると判断し、7 日目までに搬入した。限られた作業スペースを安全かつ有効に活用するため、最後に使用する二重締切の中詰材を最初に搬入して敷均し、その上に接続ブロックを仮置する（写真-4）など時間軸を考慮した資材搬入と立体的な仮置き of 工夫を行った。また、段取り替え等の複雑な作業は昼間に行い、夜間は出来るだけ単純作業とすることでトラブルや事故を防止した。さらに、被災者やマスコミからの注目度が高いことから、安心感を与えられるような「目に見える工事進捗」を心掛けた。荒締切工の追込みでは、熱帯低気圧の影響による雨も降り、気力・体力の限界と戦いながら、9 月 17 日 23 時、仮堤防である荒締切を終了させた。

写真-3 搬入用道路の退避場

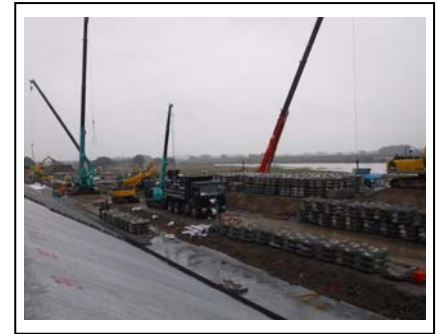
写真-4 連節ブロックの仮置状況

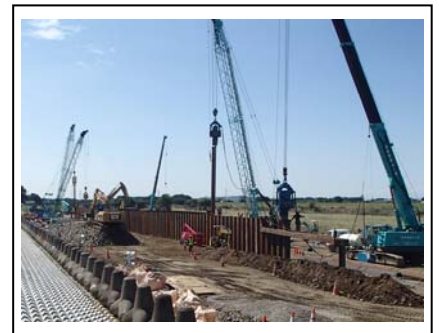
次工程の二重締切では事前に中詰材搬入のダンプワークを終えていたことから、鋼矢板打込みの大型クレーン作業と中詰め作業を並行して実施（写真-5）し、工程を 1.5 日短縮した 9 月 23 日 17 時、二重締切工を完了させた。9 月 11 日から、延べ作業人員約 3,600 人、延べ土砂運搬台数約 2,200 台を動員し、怒涛の約 300 時間での使命完遂であった。

写真-5 二重締切鋼矢板の打込み状況
