## 鋼矢板による護岸のすべり抑止対策

清水建設(株) 正会員 ○白田 隆一郎

本稿は，護岸の安定検討とすべり抑止対策について報告するものである。

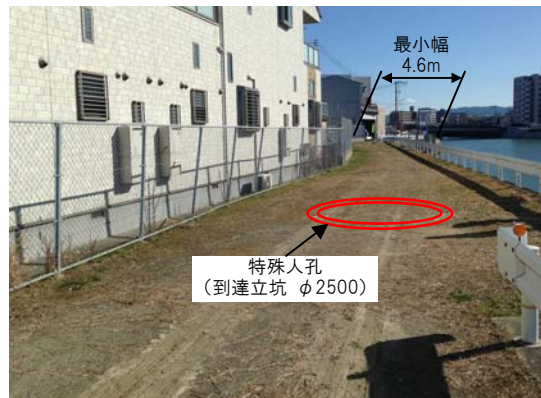
写真-1 着工前の現地の状況

特殊人孔のうち1箇所はシールドマシンの到達立坑を兼ねており，御笠川（二級河川）の護岸際にケコム工法を用いて構築する。ケコム工法は鋼製ケーシングを回転圧入し内部を掘削することで円形立坑を構築する工法である。しかし立坑構築機（重量32t）を設置するためには，護岸上の狭隘な場所で50tクローラークレーンを使用する必要があり，重機荷重による護岸のすべり崩壊が懸念された。
