## 小土被り水平地盤改良（HEMS）工法による変状防止工の施工

大成建設(株) 千葉支店 正会員 ○田村 憲

### 1. はじめに

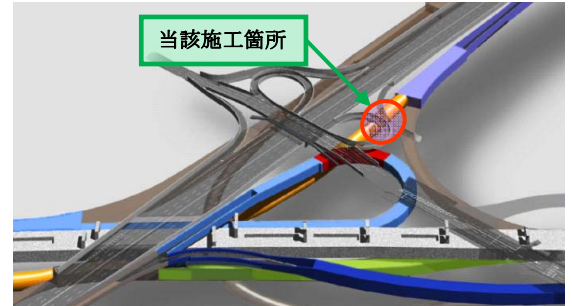
図-1 全体概要図

東京外かく環状道路（以下「外環」）と京葉道路が交差するジャンクション部の施工において（仮称）京葉ジャンクションAランプは泥土圧シールド工法（マシン外径 13.27m）にてランプの構築を行う。

シールド線形は京葉道路をアンダーパスする形となるため、発進部は土被り 0.1D (1.3m) の小土被りとなる。本報告は供用中の市川 IC-E ランプの路下を掘進するための路面変状防止対策について述べる。当該箇所は地上からの施工が困難な場所であるため、機械攪拌による水平地盤改良ができる HEMS 工法（Horizontal Expansion Mixing System）を採用した。

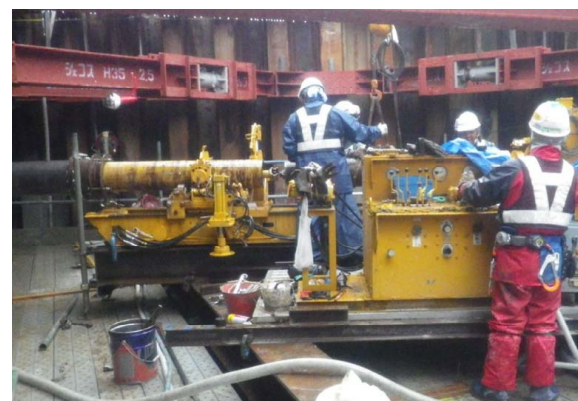
写真-2 施工状況

また、地上からのボーリングによるコアサンプリングの一軸圧縮強度の結果も28日強度で $2.4\text{N}/\text{mm}^2$ 以上を確認した。地上の監視のことを考え、削孔・造成は昼勤で行い、段取り替えは夜勤で行った。最終的にはほぼ計画通りのサイクルタイムで施工を進めることができ3.5ヶ月でHEMS工法は完了した。
