## ダム再開発工事における貯水池の底泥処理工の施工実績

鹿島建設(株) 正会員 沼本 仁志  
 鹿島建設(株) 正会員 ○水野 浩尚

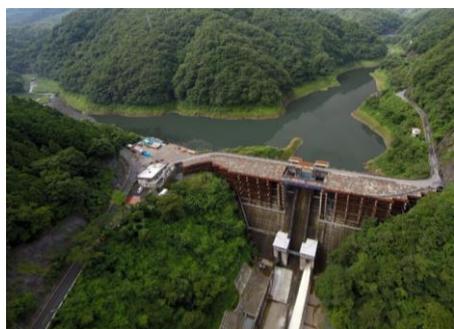
写真-1 浜田ダム本体と貯水池

島根県が島根県浜田市で実施している浜田川総合開発事業<sup>1)</sup>のうち、「浜田ダム再開発工事」は昭和38年に完成した既設浜田ダム(写真-1)を再開発する工事であり、下流に新設された第二浜田ダムと一体となって浜田市街地の洪水対策を行うものである。本工事では、ダム本体改造後に貯水池の最低水位が約7m下がり、この付近に堆積している底泥の巻上げによる下流への影響を軽減するため、貯水池の底泥処理を実施した(図-1)。また、底泥にはわずかに自然由来の重金属が含まれていたため適切な処理が求められた。以下に底泥処理工の合理化や環境対策の施工実績について報告する。

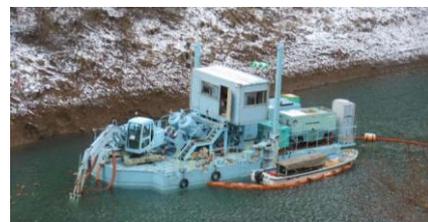
写真-2 浚渫台船

真空吸引圧送浚渫工法 (NETIS-NHK-070001-V) は、河川や湖沼では施工実績が多い工法であり、採用にあたり、作業能力と各種機械のバックアップ体制を確認した。施工は貯水池に浚渫台船(写真-2)を吊り下して組み立て、台船に搭載した吸引機で真空吸引し、圧送管を通して処理設備まで圧送した。

採用した工法は、真空吸引するため濁水の発生が極めて少ないが、浚渫時の濁水の流下の懸念に対して、台船端部およびダム放流口に濁度計を設置し常時監視した。濁度はダム天端でデジタル表示による「見える化」をするとともに異常値が出た時は警報を発するシステムを採用した。

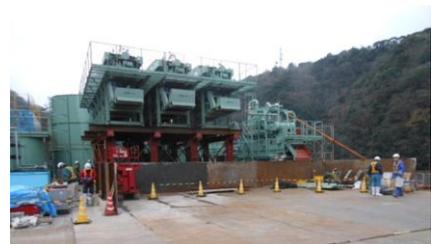
写真-3 脱水処理設備

ダムサイトには、天日乾燥させるスペースも無く、省スペースで連続処理が可能な機械式脱水処理設備(写真-3)を採用した。底泥は土砂ふるいで砂分を除去し、脱水助剤として消石灰を添加した後にフィルタプレスで加圧脱水した。脱水処理後の濾水は、高アルカリのため希硫酸、炭酸ガス、PAC および高分子凝集剤を使用して濁水処理し、排出した砂および脱水ケーキはダンプトラックにて残土処理場に運搬した。

脱水処理設備は、貯水池内に設置した仮設構台上に配置され、濁水や処理薬品の流出が懸念されたため、①放流水槽での異常検知と再処理工程の追加、②薬品槽・配管は2重の防液対策およびオーバーフロー防止センサーの設置をし、異常発生前に社員に警報を発するシステムを採用した。

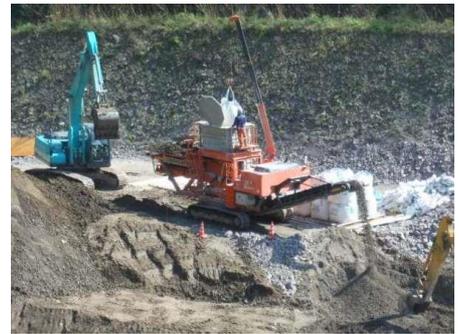
写真-4 土質改良機 (SR2000G)

残土処理場に搬入された砂および脱水ケーキは、自走式土質改良機(写真-4)にて不溶化材 (FT マッドキラー) と攪拌処理し盛土した。

不溶化材として採用した「FT マッドキラー」は、高含水対応の土質改良材であり事前確認試験では重金属の溶出は確認されなかったが、確実な処理のために底泥の直前採取、実機による不溶化試験施工、添加量の確認および予備のため他の不溶化材による試験施工を実施した。

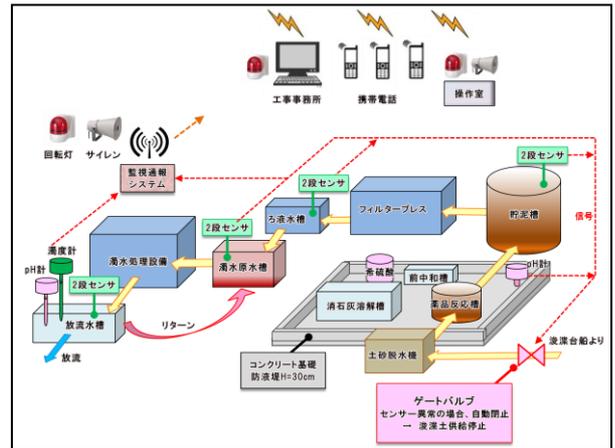
図-2 脱水処理フローと対策工の概念図

また、脱水処理設備を標準案配置に対して①車両動線の最小化、②濁水処理装置の省スペース化 (30m<sup>3</sup>×2→60m<sup>3</sup>×1)、③配管類の効率配置をすることにより設備占有面積を約20%削減した (図-2)。

脱水処理設備の占有面積削減により、仮設構台面積を10%削減設置し、構台設置費の10%をコストダウンできた。また不溶化材の事前確認試験により標準案の「FT マッドキラーで添加量 30 kg/m<sup>3</sup>」の施工が確認でき、現場条件下での最も安価な不溶化処理を実現した。
