## ガードレール支柱の経年劣化検査技術の開発 2

## 1. 目的

前報[2]では、機械加工を段階的に付与したガードレール支柱の地際模擬腐食を AE センサを用いた打音検査技術により検出する見通しを得たが、支柱の仕様（設置条件や形状など）と振動特性の関係を十分に把握できていなかった。したがって、本報では、様々な設置条件や形状のガードレール支柱に本技術を適用した結果について記す。

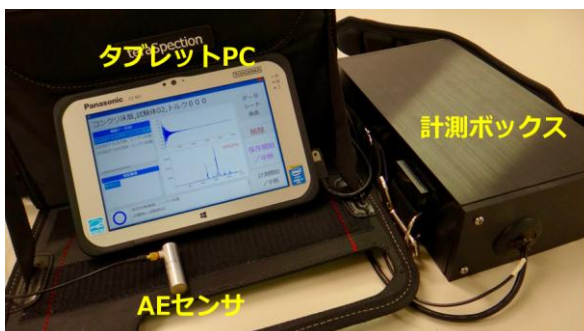
AE センサを用いた打音検査装置は、AE センサ、計測ボックス、タブレット PC などより構成されている（図 1）。本装置は検査対象物を打撃し、振動を加えて、その振動を AE センサで取得する。取得した振動信号には、検査対象物の振動特性の情報が含まれ、施工状態や経年変化に依存する。したがって、この振動信号を解析することで、健全度を評価する。

図 1 現場検査装置の構成及び外観

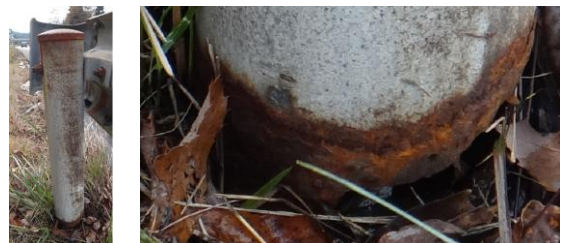
また、一部貫通孔が生じているまたは生じる恐れのある腐食（以下、著しい腐食と称す）が発生したガードレール支柱（図 2）についても、振動特性を取得することにより、②著しい腐食の検査性能について検討する。

図 2 著しい腐食が生じたガードレール支柱の外観  
外径 140 mm のガードレール支柱
