### 非破壊調査を用いた鋼橋 RC 床版の損傷度合いの把握

そこで、本検討は、目視確認が困難な RC 床版上下面の損傷状態の確認手法として、非破壊調査による調査事例を紹介するものである。

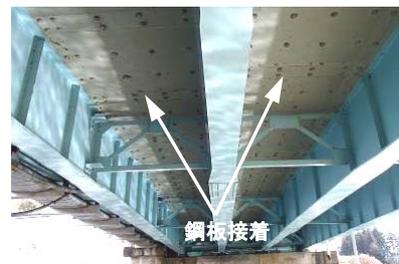
写真-1 床版下面状況

ここで、橋梁定期点検では直接目視による損傷度合いの確認が基本となるが、RC 床版上面は舗装で覆われていることから、RC 床版下面からの直接目視、打音点検となる。しかし、上記に示したような床版の損傷は、写真-1 に示すように鋼板接着、表面保護工、炭素繊維シート貼り付け等による補修・補強対策工が床版下面に実施されている場合、直接目視を行なうことができない。

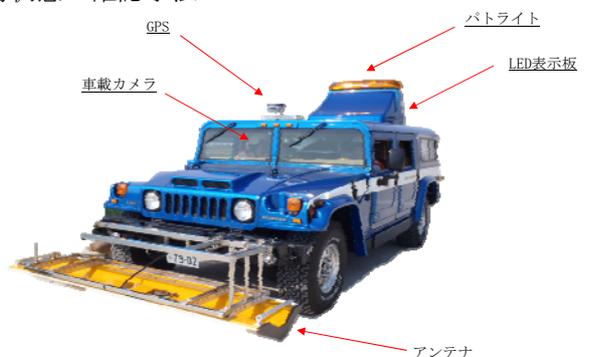
写真-2 ロードスキャンビートル

(2)調査方法 非破壊調査は、写真-2 に示す「ロードスキャンビートル」を用いる。本手法は、自走しながら電磁波を地中に向けて放出することによって地中からの反射波を捉えるものであり、地中からの反射波を受信することで埋設管や空洞などの周辺地質と電気的性質が異なる対象物を検出してその位置や深度の推定を行うことが可能である。なお、使用した調査車両は、アンテナ部を地上より 50cm 離すことによって、最大速度 80km/h での走行が可能であり、幅 2.1m、深度 2.0m までの探査を行うことができる。図-1 のシステム概念図に示す通り、アンテナ部は、並列した複数のアンテナで構成されるマルチチャンネルアンテナアレイ方式を採用しており、ステップ周波数方式を採用することによって、各深度のデータを 1 つのアンテナアレイから取得する。取得したデータは距離計と GPS を併用することによって、精度の高い位置情報を取得（50cm 精度）できる。

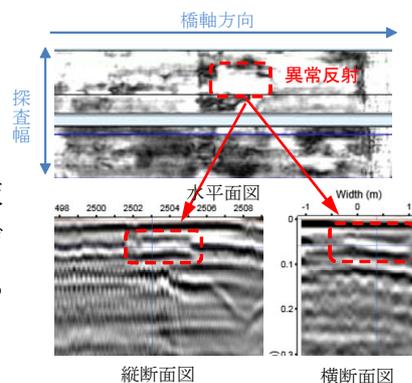
図-2 3D レーダデータ

(1)データ解析 図-2 に示すとおり、非破壊調査データの解析には、舗装床版境界面、上部鉄筋付近、鉄筋、鋼板接着付近からの反射応答を捉え、三次元データに画像処理したものをを用いる。電気的性質が均質な成分中では無反射であるが、電気的性質の異なる境界面では、異常な反射波形が受信され画像データに反射対象物として反映される。

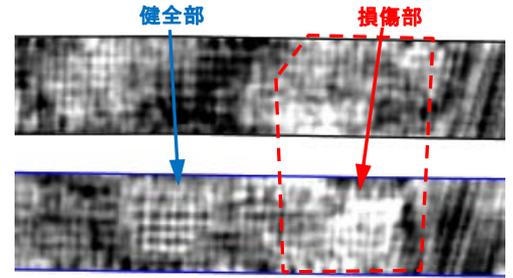
図-3 3D レーダ水平画像

(2)解析例 図-3 に示すとおり、RC 床版が健全である場合は RC 床版に異常な反射波形が検出されないが、RC 床版に劣化等が発生している場合は、境界面に異常反射が顕著に見られる。図-3 において、黒い棒状に見える部分が鉄筋の反射反応である。白色化している部分（赤太線の範囲内）については、RC 床版の劣化等の恐れがある範囲である。図-4 は、3D レーダで取得した波形データを深度毎の最大反射強度の平均値に対する各反射強度の分布をチャート化したものである。反射強度が平均値より大きい箇所は、劣化の可能性があると考えられる。なお、劣化判定の閾値を±70%以上、±30%以上の2段階で設定し、各劣化箇所を抽出している。この解析結果から、床版損傷が懸念される範囲に対しはつり調査を実施した結果を写真-3 に示す。この写真のとおり、解析結果は現状の損傷を的確に捉えていることがわかる。

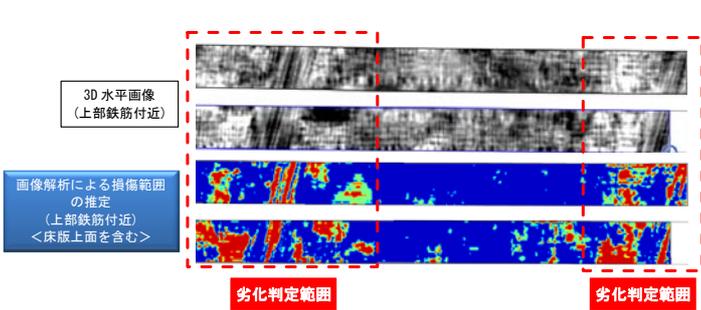
図-5 3D レーダ調査結果

(3)調査結果 まず、RC 床版上面の床版劣化度の事例について述べる。図-5 には対象橋梁の1橋に対し、三次元処理データを作成、劣化範囲の抽出を行った結果を示す。図中赤点線で囲まれた範囲が劣化判定範囲である。図中下部に示したカラーチャートと水平画像の劣化範囲は概ね一致している。なお、床版損傷は活荷重の影響を受け易い支点部付近に集中していることが確認できる。

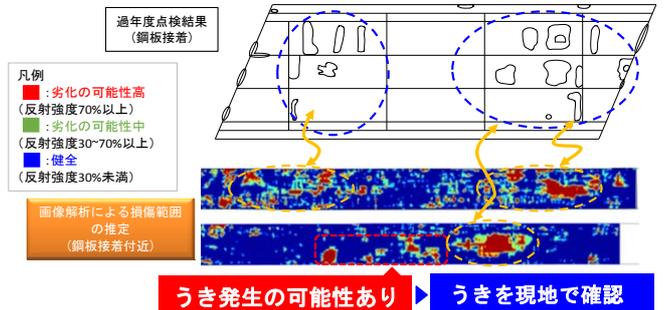
図-6 現地での損傷確認

一方、RC 床版下面の損傷度合いとして鋼板接着のうき範囲の推定について述べる。図-6 に示す鋼板接着付近の3D レーダ探査結果より、過年度定期点検結果で損傷が確認されていない箇所において損傷の可能性が確認された。そのため、現地にて打音調査を行い、うき発生範囲にて実際にうきが生じていることを確認した。
