## 床版劣化に関する打音試験法のデータ処理方法と評価

(株)砂子組 ○正員 長谷川 雅樹  
 (株)砂子組 正員 川村 正之  
 (株)砂子組 正員 古川 大輔  
 (株)砂子組 正員 田尻 太郎  
 (株)砂子組 正員 佐藤 昌志

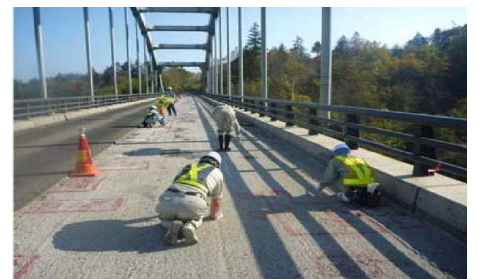
写真-1 打音試験状況

本研究では、打音試験法の簡便さを損なうことなく検査者の経験や熟練度に影響されない試験方法を目指していることから、床版に浮き等の損傷が著しいとされた実橋の床版上面で健全部と劣化部の打音試験(写真-1)を実施し、5 回程度の打撃音をマイクロフォンで収録し(写真-2)、FFT 解析により周波数特性を分析することで定量化が可能かを検証するものである。
