水中調査ロボットのダム堤体点検・調査への適用

五洋建設(株)	正会員	水野 剣一
五洋建設(株)	正会員	小笠原 哲也
五洋建設(株)		杉本 英樹
五洋建設(株)	正会員	森屋 陽一
五洋建設(株)	正会員	武井 俊哉

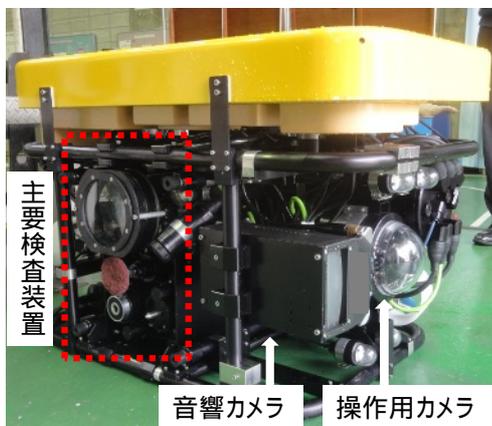
写真-1 水中調査ロボット

開発した水中調査ロボットは、長さ 90cm、幅 56cm、高さ 63cm であり、水深 150m までの耐水圧性能を有する。水中調査ロボットを写真-1 に、ロボット側面に配置した主要検査装置を写真-2 に示す。

ロボットは、3 方向 6 基のスラストにより自由な移動や任意に設定する深度・方位での保持が可能で、船上や陸上から遠隔操作して無人航行できる。調査箇所では、清掃用ブラシによる清掃やダムゲートのような鋼材の肉厚測定を行うことができる。なお濁水中においても、近接点検では写真-2 に示す濁水対応装置内に真水を注水し、カメラと被写体の間に真水を通すことにより、鮮明な水中画像を取得できる。また、全周囲ソナーを設置しており、堤体や障害物との位置関係が把握できる。水中調査ロボットの位置は、GNSS や水中音響測位装置を用いてリアルタイムにモニタに 3D 表示することができる。

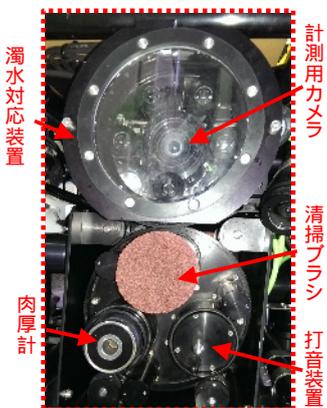
写真-2 主要検査装置

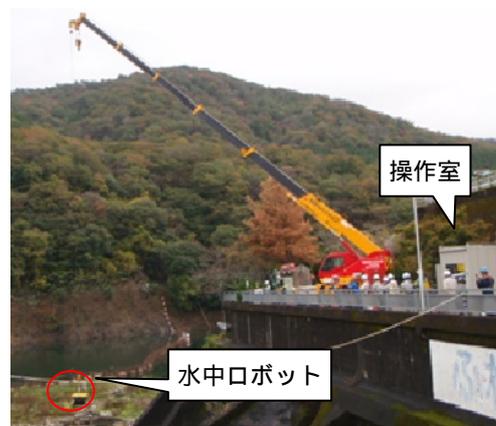
写真-3 ロボット投入状況

ロボットの空中重量は約 90kg であり、写真-3 に示すようにクレーンにより吊り降ろして水面に浮かべた後、玉掛けを解除し水中に投入した。調査時のダム湖水の濁度は 1 程度であったが、堤体面には堆砂や貝等が付着しており、コンクリート横目地の視認は所々で確認可能な状況であった。水平目地については、水平方向に約 30m を 3~4 箇所ロボットを走らせ調査したが、画像取得できる範囲内で目地の開きや浮き・剥離などは確認できず、調査した箇所は健全であると判断できた。次に、水深約 12m に設置された模擬版の鮮明な画像を計測用カメラで取得し、調査時に、画像内に写りこませたグリーンレーザ(間隔 5cm)を長さの基準として模擬版の外形、ひび割れ、突起物の寸法を算出した(写真-4)。コンジット予備ゲート戸当たりでは、錆などの変状について確認できた。ダム堤体面は薄く堆積物や貝で被覆されている箇所が多く、清掃用ブラシで清掃を行うことで、堆積物や貝を除去した清浄な壁面とすることができた(写真-5)。また、予備ゲートの鋼材清掃では、写真-5 に示すように塗装面を損傷することなく清掃でき、鋼材の肉厚計測も測定できた(写真-6)。ボルトの緩み確認については、室内実験で清掃用ブラシを回転させながら当てることによって緩みの有無を確認しており、現場実証でも同様に行った結果、緩みは確認されなかった(写真-6)。濁水対応装置の実証については、清掃時の粉塵画像によって、有効性を確認した。濁水対応装置の室内実験結果では、被写体と装置が接触していれば、濁度 500 であっても鮮明な画像を取得できた(写真-7)。ダム最深部の堆砂状況確認は、水深約 28m に細かな堆砂や沈木が堆積していることを確認した。

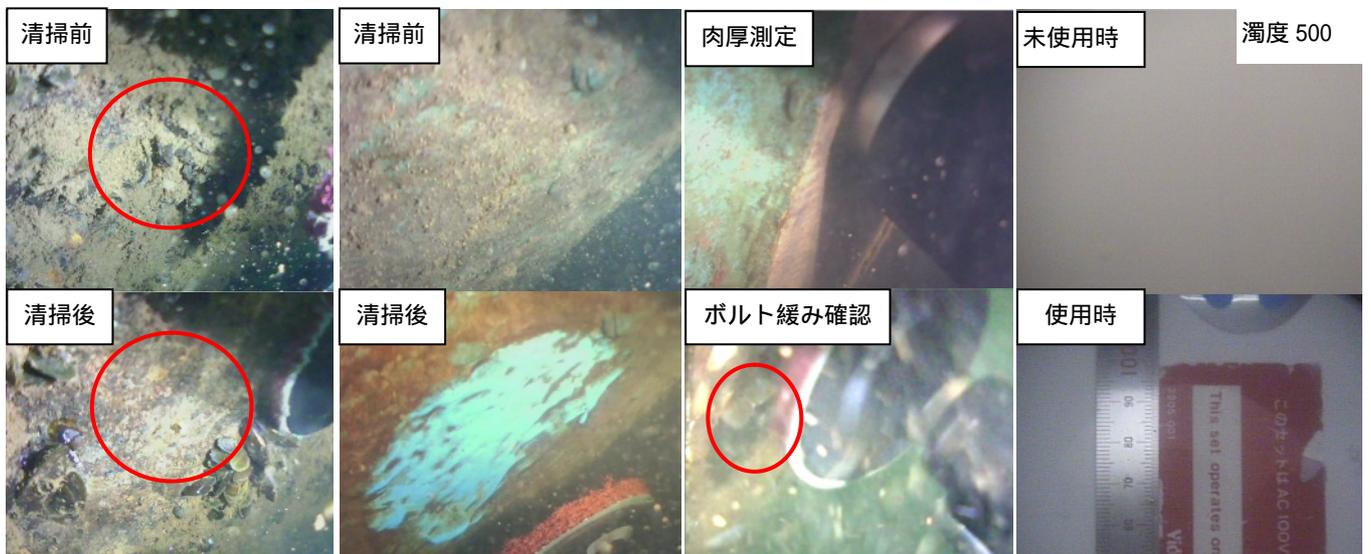
写真-5 清掃状況(左:堤体面, 右:鋼材面)

写真-6 予備ゲート精査

写真-7 濁水対応装置の検証
