## ミャンマー国鉄への橋梁維持管理訓練

## 1. はじめに

## 3. 橋梁維持管理訓練概要

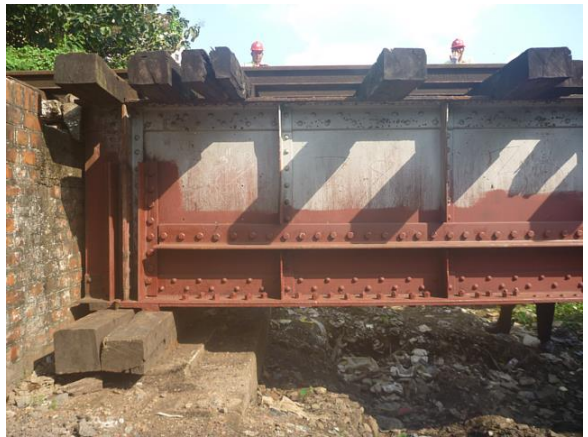
図-1 Phase1 で作成した補修図面と Phase2 にて MR が実施した補修状況

現場での OJT では 13 橋梁を対象とした。その内訳は、構造形式が異なる維持管理技術の訓練のためのパイロット橋梁を 10 橋梁、および MR が維持管理に苦慮しており、日本技術者による調査を希望する 3 橋梁である。パイロット橋梁 10 橋は、都市部近郊にあり年間輸送量が大きいことに起因する変状、例えば列車排水によるフランジやウェブの腐食、ラテラルや対傾構のリベット緩みといった変状が著しかった。苦慮している橋梁では、一部、下部工の洗掘など水害の懸念などはあるものの、MR はこれら橋梁に限り重点的に検査・補修を行っているせいか、本訓練で調査した 3 橋梁は、概ね健全であった。なお、MR には橋梁維持管理の技術基準がないものの、MR の鋼橋は桁の構造や諸元が日本と近く、現れている損傷も日本の鋼橋で一般的に見られるものであることから、本訓練において日本の鉄道構造物維持管理標準が参考になった。OJT では目視検査のほか、維持管理標準に示される定量的健全度診断も一部の橋梁で実施した。写真-1 は耐久性診断のために実施した応力測定の様子である。また、検査によって見つかった損傷に対して補修方法を指導するとともに、損傷の著しいものについて補修図面を作成した。図-1 は Phase1 にて日本側が作成した上路プレートガードの支点部腐食に対する補修図面と、Phase2 で MR が補修した様子である。補修工事は MR 直轄で実施しており、施工技術は概ね問題はないが、例えば桁のジャッキポイントに補剛材を設置していないなど経験不足に起因する配慮不足が見られた。またボルト長が足りずワッシャを省略したり、適切な工具が不足したため、ボルトの締結不良で後日弛緩してし

まうなど資機材不足の問題も明らかとなった。
