## 画像処理技術によるポットホール検出システムの試行運用について

東日本高速道路(株) 北海道支社 技術部 正会員 ○加藤 哲  
(株)ネクスコ・エンジニアリング北海道 企画部 正会員 大廣 智則

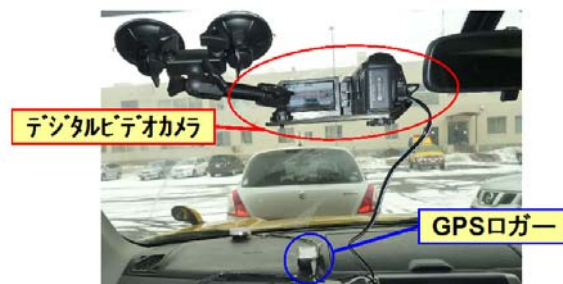
図-2、3に機器構成を示す。点検車両ではデジタルビデオカメラ、GPS ロガー、制御用 PC、外付 HD を搭載しデータ収集を行う。解析用 PC 用いて所得動画及び位置情報からポットホールの自動検出、点検報告書の半自動作成を行いデータ保存用 HDD に保存する構成としている。

＜図-2 車載機器＞

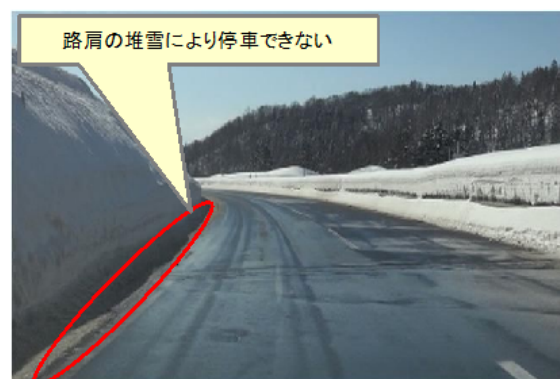
① 図-5に示すような路肩に雪が堆積し、降車できない箇所での撮影に役立っている。特にポットホールの発生が多い3月などでは、日常点検時に全てのポットホールを確認できない場合があり、点検終了後にオフィスで確認する事が可能なため、点検の取りこぼしが軽減した。

＜図-5 堆雪により路肩停車できない状況＞
