表層評価および施工状況把握シートを用いた大規模コンクリート構造物の品質向上対策について  
— 一関遊水地大林水門の施工事例 —

(株)奥村組 正会員 ○小笠 真理恵 正会員 齋藤 隆弘 正会員 高橋 太郎 中村 方紀  
国土交通省 東北地方整備局 岩手河川国道事務所 小原 昭彦

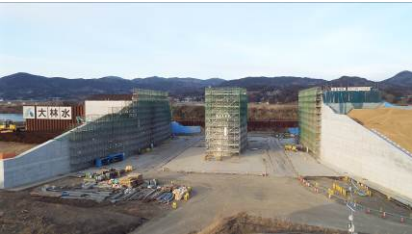
写真1 大林水門の施工状況全景

本工事は、岩手県南部に位置する北上川の一関遊水地の水門を築造するものであり、平成25年10月から施工を開始している。構造物は、底版と堰柱に分けられ、堰柱は最大幅9m、高さ約17mのマスコンクリートであり、1.8~3.6mのリフトごとにコンクリートポンプ車を用いて打設した。施工状況全景を写真1に、打設リフトの区割りを図1に、コンクリートの示方配合を表1に示す。

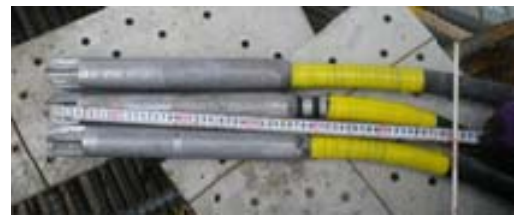
写真2 目印を設置したバイブレータ

写真3 締固め用のマーキング状況

写真4 打重ね用管理棒

写真2、写真3、写真4に示すように、打ち重ね高さや締固め位置、深さについては、見える化による管理を徹底した。また、自社開発の新設コンクリート品質保証システム<sup>2)</sup>の打込み管理システムを導入した。このシステムは打設箇所をブロック割し、各ブロックの打設後からの経過時間を図3に示すようにパソコン画面に表示させ、打ち重ね時間が所定の時間を経過する前に、上層の打設を実施するためのシステムである。打重ね時間の自主管理値を90分に設定し、これを超えないよう打ち重ね時間を管理した。
