水中不分離性コンクリートの施工実績

工事名：九島橋整第1号の2市道坂下津1号線

九島大橋（仮称）建設工事

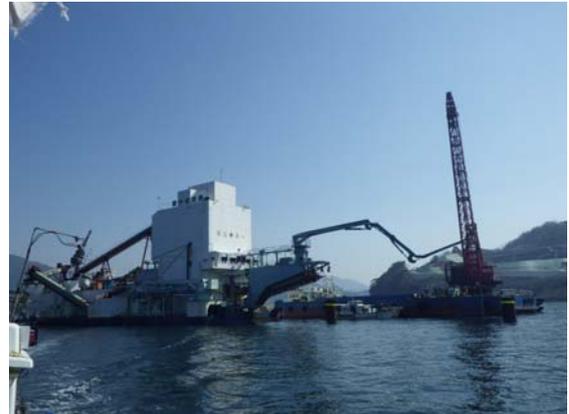
写真-1 水中コンクリートの打設状況

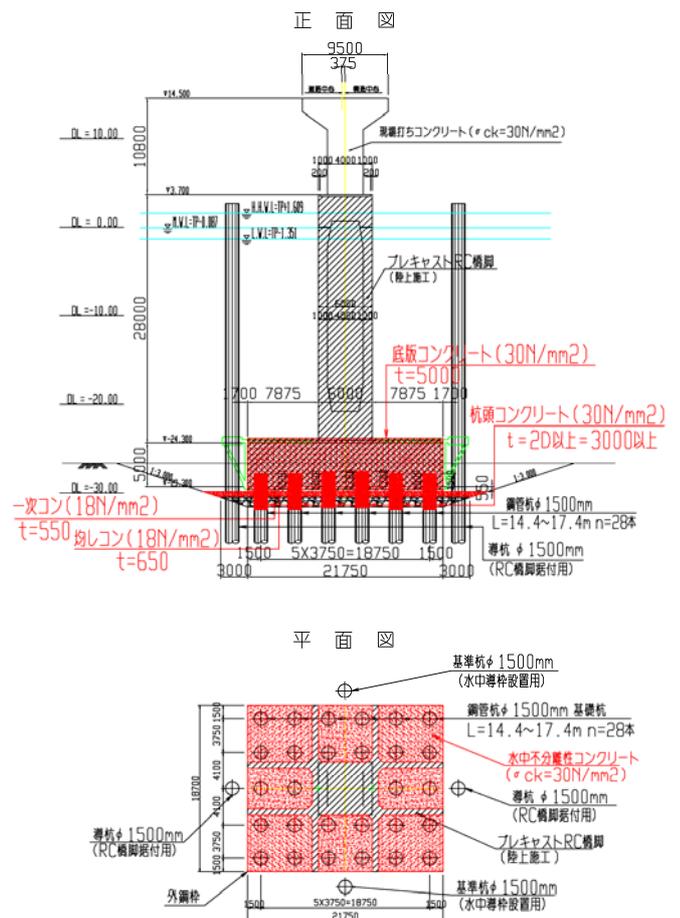
本工事は、海上で打設した鋼管杭をフーチング部への埋込み長 1D=1.5mを残して切断し、その上に陸上製作されたプレキャスト RC 橋脚を、4,100 t 吊固定式起重機船にて据付ける、国内にも事例の少ない工事である。RC 橋脚据付け後は、外鋼枠で囲われたフーチング内に水中不分離性コンクリートを打設し、鋼管杭と RC 橋脚を一体化させる構造となっている。図-1 に P2 橋脚の構造一般図を示す。

図-1 P2 橋脚構造一般図

水中不分離性コンクリートは、均しコンクリート 483m³、杭頭コンクリート 192m³、一次コンクリート 199m³、底版コンクリート 1,584m³の4種類があった。

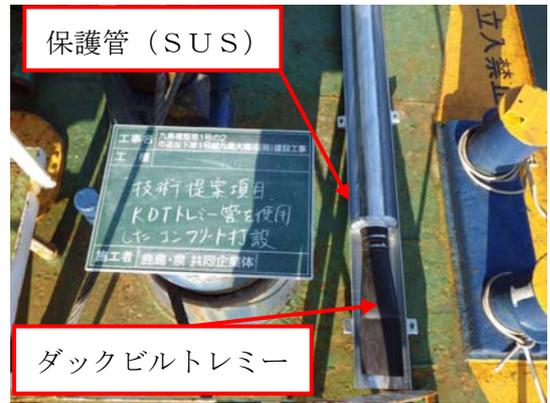
となるため、バルブの誤操作によるコンクリートの品質低下などが予想された。また、油圧式のシャッターバルブを使用する場合は、設備の製作費用や遠隔操作の確実性に課題があった。そこで、新たに開発されたゴム製のダックビルトレミーを採用した(写真-2)。

ダックビルトレミーはゴムホースの先端が扁平になっており、コンクリートの圧送停止時に先端のゴム扁平部が閉まり、コンクリートの自由落下を防止するしくみとなっている。

写真-2 ダックビルトレミー

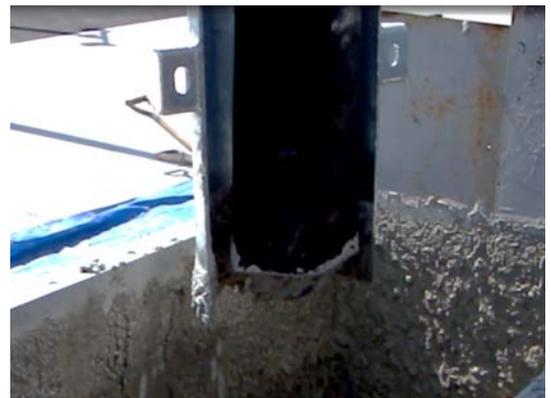
なお、実施工前に、CP船での実機試験練にあわせて、陸上での開閉動作の確認を実施した。開閉動作確認では、ポンプ圧送を停止すると先端のゴム扁平部が閉じ、ほとんど自由落下が起らなかった(写真-3)。

写真-3 圧送停止時の自由落下なし

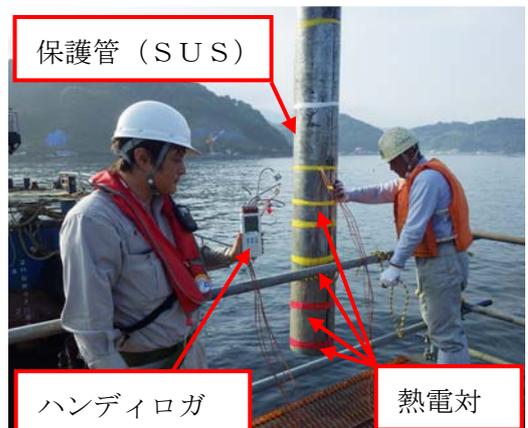
そこで代替案として、熱電対による温度管理をする方法で筒先の挿入管理を行った。熱電対は保護管の先端、先端から30cm、60cm、90cmの4カ所に設置し、ハンディロガにて温度を計測・管理した(写真-4)。熱電対がコンクリートに触れている場合は27℃程度、触れていない場合は22℃(海水温)程度であった。コンクリートの打設中は、ハンディロガに表示される温度を確認し、保護管先端が30cm~60cmの範囲でコンクリートに挿入されている状態を確保した。

写真-4 保護管への熱電対設置

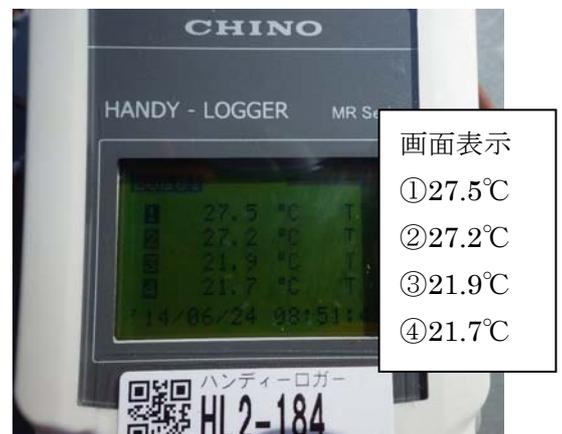
写真-5 温度計測状況
