大断面シールドにおける路下空間プレキャストボックスの同時施工実績

鹿島建設(株) 正会員 ○牧野由依
阪神高速道路(株) 非会員 渡辺真介

阪神高速道路・大和川線シールドトンネル工事は、往復約4km、セグメント外径12.23mの道路トンネルである。2012(H.24)年3月に往路の東向きシールド掘進を開始し、2013(H.25)年11月に転回立坑である常磐西立坑手前に仮到達し、現在、復路の西向きシールドを掘進中である。

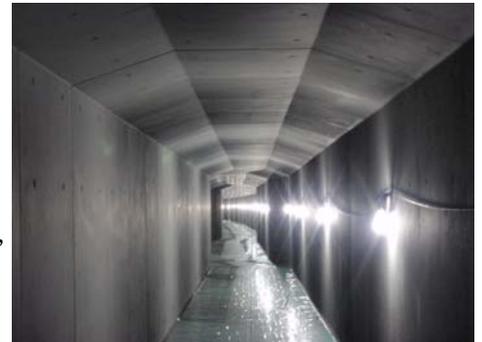
写真-1 避難通路の設置完了状況

本工事では、道路下の有効利用として路下部に非常用避難通路を設け、構造はプレキャスト製品としている。この施工は、シールド掘進とセグメント組立ての通常サイクルに、避難通路ボックスを加えた同時施工とし、工期短縮に取り組んだ。その施工実績について報告する。

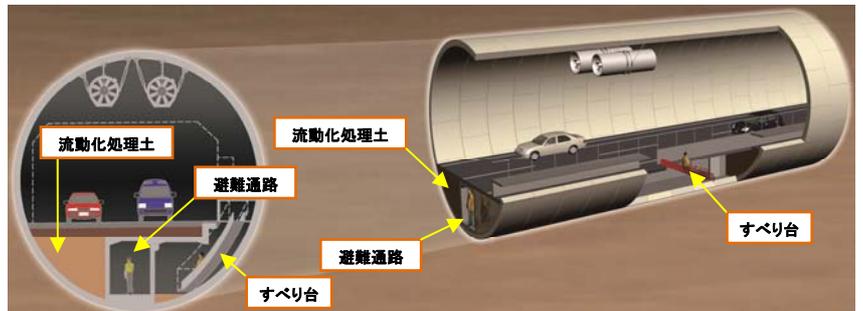
本トンネルの避難設備は、図-1に示すとおりトンネル内での有事の際、道路下へすべり台で降下して避難通路へアクセスする方式であり、トンネル延長2kmに8カ所ある。路下空間として必要無い部分は流動化処理土にて埋め戻す。

図-1 道路トンネルの完成概要図

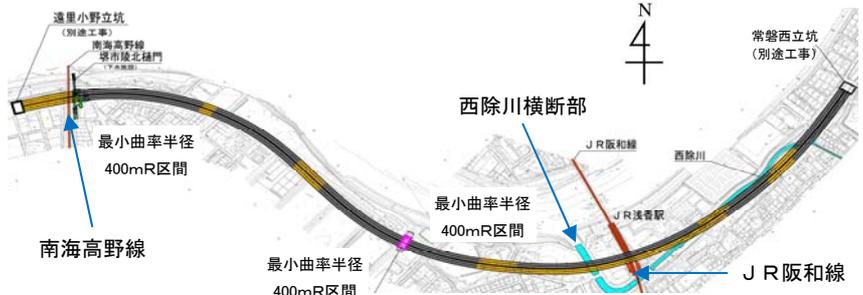
また、図-2に示すとおり、本トンネルは大和川と並進するため、直線区間が少なく延長の90%以上が曲線区間であり、縦断勾配は大和川水系の支流である西除川横断コントロールポイントとし、-3.0%~+2.0%と下りから上りへと変化する。このように平面縦断ともに変化に富んだ線形計画である。

図-2 平面線形図

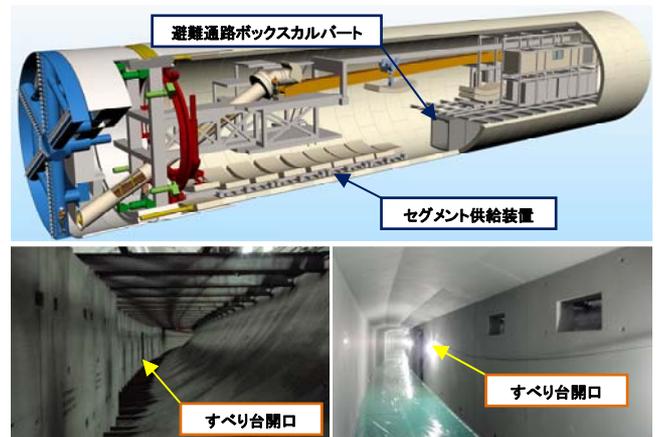
写真-2 施工イメージおよびすべり台部

同時施工するための条件として、1) 掘進サイクルに取り込み、ボックス据付け後直ちに施工時荷重を載荷させること、2) トンネル線形に対応し、一般部はシールド中心に当該ボックスを据え付け、3) すべり台部および排水槽部はシールド中心から436mmシフトしていること、4) 供用後の避難路であり据付け精度が要求されること、といった様々な条件が挙げられた。

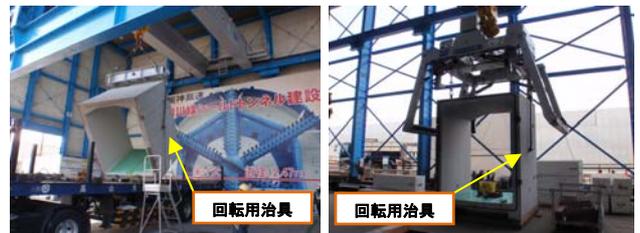
この対策として、当該ボックスの取扱いはすべてボックス両サイドの回転治具を用いることにより、取扱い時間の短縮を図った。トレーラによる搬入から坑内搬送および切羽据付け部への避難通路ボックス投入の施工状況は、**写真-3**のとおりである。

写真-3 搬入・運搬・据付け状況

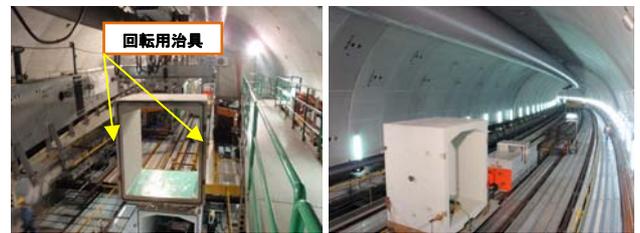
施工状況は、**写真-4**のとおりである。

- ・据付け完了ボックスとのラップ調整材の設置方法
- ・ボックス回転用治具利用による引寄せ方法

写真-4 据付け準備および引寄せ状況

施工時荷重載荷に伴う枕木直下集中荷重による避難通路ボックスやセグメントへの悪影響を避けるため、鋼製ライナーを配置し、均等に伝達する方法とした(**写真-4, 7**)。

課題は据付けに際して、指定据付け精度を確保しながら、スムーズな操作での微調整をできるだけ早く正確に行うことである。これに対しては、管理値の50%以内を管理目標値と定め、素早く据え付けるための方法を以下のとおり行った。

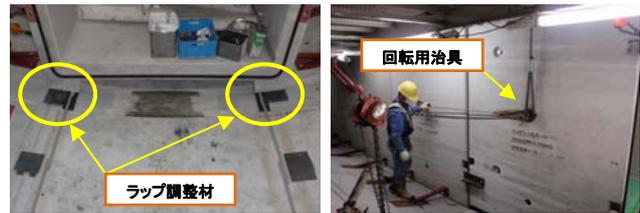
課題はシフト部が一般部と違い、種々の開口を有する構造(**写真-5**)であり、セグメントと接する面は左右異なった形状(**写真-6**)となっている。これに対しては、このボックスカルバート脚部の形状を踏まえ、436mm シフトさせた場合の設計上の空間寸法を割出し、調整代を考慮して数ミリ程度余裕を持たせた微調整可能な鋼製ライナー材を使用することにより対応した。その調整状況は、**写真-7**のとおりである。

写真-5 すべり台部材の取扱い状況

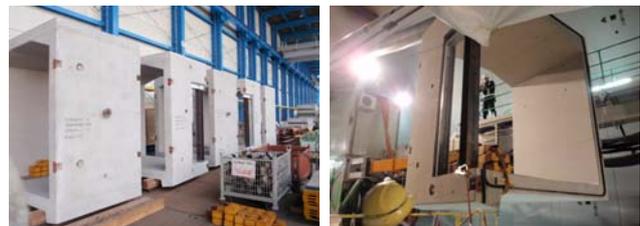
写真-6 すべり台部材の足元形状

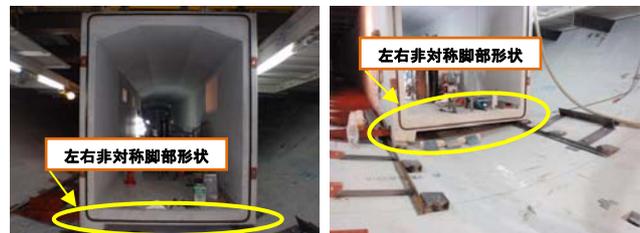
写真-7 すべり台部調整材の設置状況
