高耐久性カッタービットの開発 (その2)

- 3Dスキャナを用いたカッタービットの計測手法の研究 -

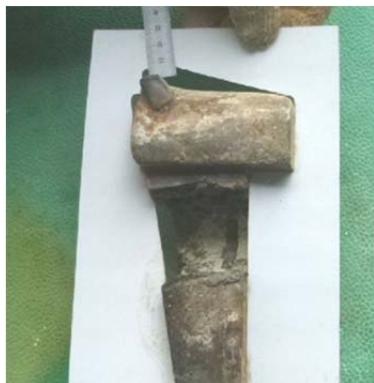
写真-1 ビット摩耗量測定

従来のカッタービット摩耗量の計測状況を写真-1に示す。このように施工前の形状に切り抜いた型紙を当て、カッタービット先端での摩耗量を測定するが、写真-2に示すようにカッタービット側部や、チップの欠け、チップ周辺の摩耗に対しては計測することができず、これまで3次元的な評価は定量的になされていなかった。

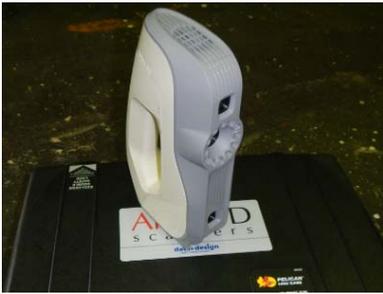
写真-3 使用した3Dスキャナ

試験に使用した3Dスキャナ(写真-3)には非接触ハンディタイプのものを使用した。対象物を15回/秒ごとに測定することで、対象物にマーカー等を設置することなく連続的に形状をスキャンすることができる。3Dスキャナの仕様を表-1に示す。

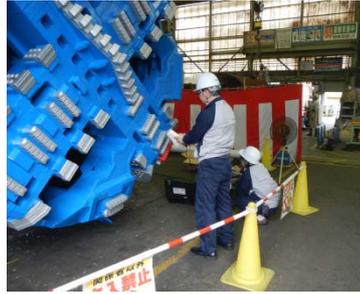
写真-4 計測試験状況

計測試験は写真-4に示すように、シールド機製作工場で行った。計測した結果を画像で確認しながら測定し、さらに画像の合成等の操作を行った。作業時間は、1つのカッタービットで約30分から45分であった。

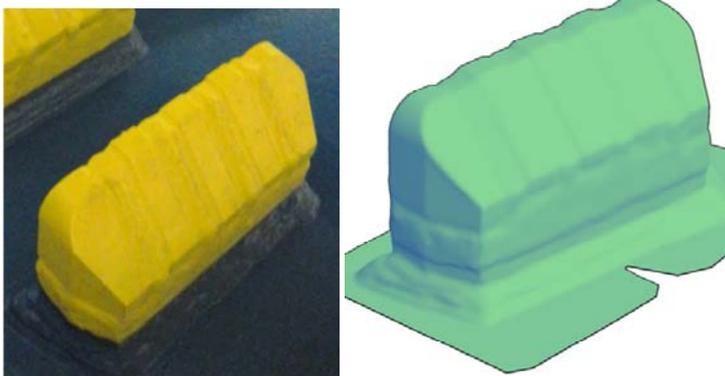
図-1 スキャン結果

計測した画像の例を図-1に示す。点群データとして取得したデータを、CAD上で確認できるよう3Dメッシュ要素に変換している。

表-2は、3Dスキャナで計測した結果と、ノギスを用いて実測したものを比較したものの一例である。全24点の計測データの差分の平均値は0.5mmで、標準偏差は0.31mmであった。使用した3Dスキャナは測定誤差が測定者の技能によるところが大きかったが、両者の結果はおおむね一致しており、3Dスキャナで計測することが実用上問題ないことが確認できた。
