# 耐衝撃性を考慮したカッタビットの開発 —香西第1雨水幹線工事(1工区)における施工報告—

大成建設株式会社 フェロー会員 ○森田泰司  
大成建設株式会社 正会員 武田伸児  
株式会社丸和技研 正会員 緒方 勤・嘉屋文康

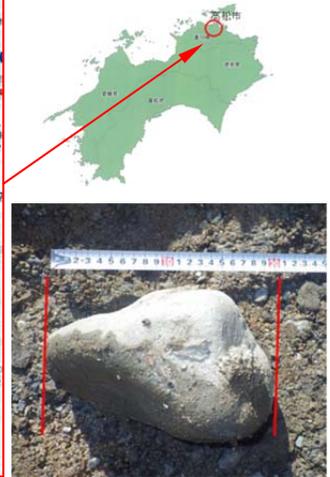
図-3 巨礫出土状況

香川県高松市香西地区の浸水対策として香西ポンプ場まで流下させるための管渠工事を新設するものである(図-2)。この地区は、本津川河口付近であり、河床部には上流から流下してくる礫(図-3)、細砂や泥の堆積物が見られ、礫の介在率は60%程度で、その他は砂やシルトが介在している。

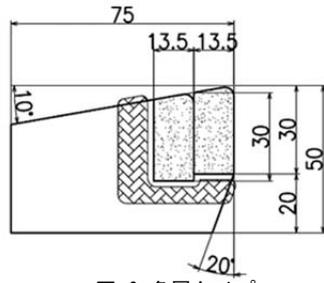
図-6 多層タイプ

従来の掘削機に搭載されている単層のカッタビット(以後、単層タイプと記)を図-5に、今回搭載した多層チップビット(以後、多層タイプと記)を図-6に示す。ビットの形状は同じとし、多層タイプのチップ体積は、単層タイプの75%とした。また、各々の回転方向を対象に10個づつ単層タイプと多層タイプを配置した(図-7)。

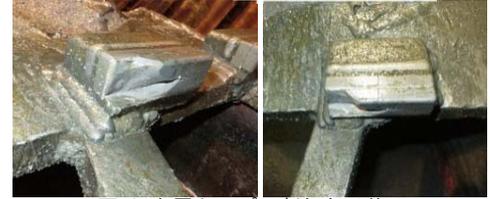
図-8 多層タイプの割れ欠け状況

多層タイプは、1か所に欠けが発生しているが2層目のチップには割れ欠けは見られなかった(図-8)。単層タイプにも、1か所に欠けが発生しており母材の摩耗が始まっている(図-9)。

礫、細砂の堆積物が見られる地層や礫の介在率が高い場所での掘削に対して、チップの割れ欠けが想定された。多層タイプと単層タイプを比較すると、共に割れ欠けが発生するが、多層タイプは2層目のチップで切削を継続しているのに対して単層タイプでは、母材の摩耗が進行していることが確認できた。

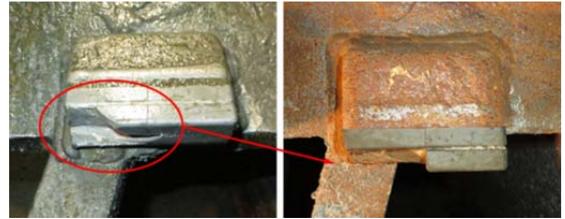
図-10 多層タイプの割れ欠け状況  
NO. 2 通過立坑 (1か所) ~ NO. 1 通過立坑 (1か所)

多層タイプは、NO. 2 通過立坑で確認したもの以外欠けは発生しておらず、摩耗の進行もなく2層目への割れ欠けは、認められなかった(図-10)。単層タイプは、最外周の割れ欠けに伸展は無いが、その内側にもう1か所割れ欠けが発生した(図-11)。

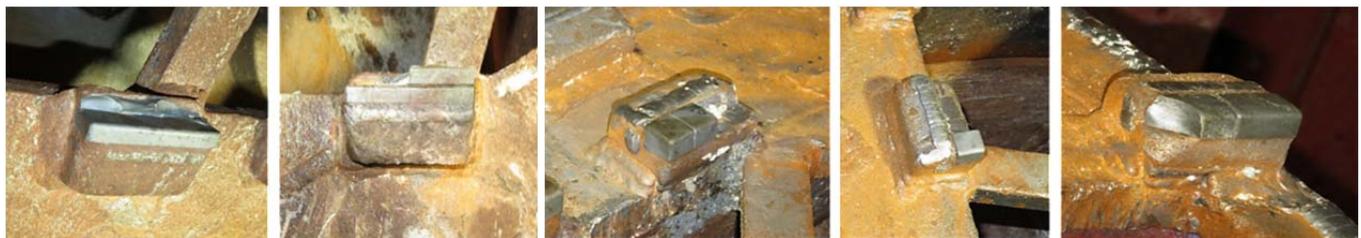
図-13 多層タイプの割れ欠け状況 (2か所)

マシン到達状況を図-12に示す。多層タイプは、2か所の欠けが発生したが母材への摩耗はなく、2層目への割れ欠けも認められなかった(図-13)。単層タイプは、3か所に割れ欠けが発生し母材の摩耗に伸展している(図-14)。

図-14 単層タイプの割れ欠け状況 (3か所)
