## 光切断法を用いた連続ベルトコン計測システムの開発

大成建設(株) ○正会員 石井 稔之, 正会員 片山 三郎  
(株)演算工房 白坂 紀彦

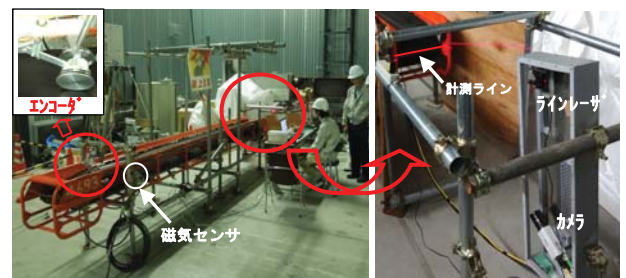
図-3 計測設備

本実証では、ポータブルベルトコンベア（幅 350 mm、長さ 5.0m、速度 40m/min）のベルトに深さ・形・大きさの異なる 8 種類の傷をベルト全般と耳に区別して設け、光切断法による計測にてそれぞれの傷が検知されるかを検証した。図-3 は計測設備を示し、主な設備は、ラインレーザーとカメラの他に傷位置を判定するための磁気センサとベルトスピードを検出するためのエンコーダーを設けている。図-4 は傷の代表例を示し、図 5 は計測結果を映し出したモニタ画面を示す。図-4 にて作成したベルト傷は、光切断計測により輪郭線が座標データとして抽出され図-5 に示すように画像解析される。モニタには、傷の位置、大きさ、深さが表示される。傷位置は、ベルトに取り付けた磁石が磁気センサを通過した位置をゼロとし、磁石から傷までの距離が表示される。現在、シールド・トンネル工事に導入されている連続ベルトコンのうち速度の速いものは、ポータブルベルトコンの 5 倍の 200m/min である。

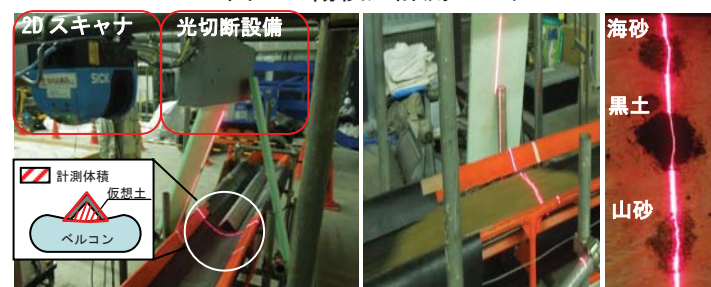
図-6 計測設備配置

本実証では、前述の光切断法を用いた傷検知システムと同様の機材を用いて、仮想土（形状と体積が判っているアルミアングル）と実土（砂・黒土）を対象とした従来計測技術（2D スキャナを用いた土量計測システム）との計測精度（測定誤差）の比較を行った。図-6 は、計測設備配置を示す。図-7 は、実土の計測状況を示し、粒度や色によらず計測が可能であるか合わせて確認した。図-8 は、仮想土の計測結果を示し、設計値に対する計測誤差を評価した。また、図-9 では、黒土と山砂の計測結果を従来計測技術とのばらつきで評価した。仮想土計測の計測誤差は、光切断法で1.4%、従来計測技術で14.4%であり、光切断法を用いた計測が従来計測よりも精度よく計測できていることがわかる。また、実土計測では、対象物の粒度や色
