## フロート式の樋門・樋管点検機械の開発による点検作業の効率化、高度化 ～未点検樋門・樋管の解消を目指して～

国土交通省 東北技術事務所 法人会員:郷家 康弘、法人会員:高橋 義孝、法人会員:小山内 健  
パシフィックコンサルタンツ株式会社 正会員:○畠山 直樹、正会員:佐久間 謙史、非会員:森田 大作

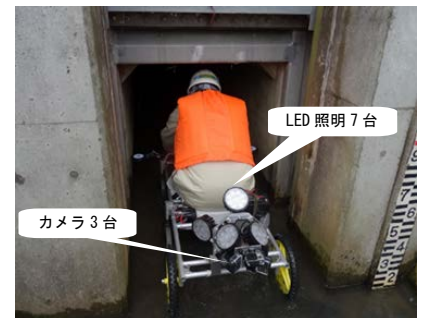
図-1 樋門点検機械  
(走行式、2014 年開発)

堤防内を通水させる目的で設置されている樋門樋管は、全国に約 25,000 施設あり、設置後 40 年以上経過した施設は全体の約 4 割を占め、経年劣化による機能低下等が危惧されている。このため、これらの膨大な施設を効率的に点検して劣化等状況を的確に把握する手法として 2014 年に「樋門・樋管点検機械(走行式)」(図-1)を開発した<sup>1)</sup>。この機械は、12 箇所の樋門・樋管で適用し、点検の効率化・高度化に寄与することを確認した。しかし、水位の低い樋門(20cm 程度)にしか適用できないという欠点があったため、多方面から水位が高い樋門へ拡充して適用して欲しいとの要望があった。

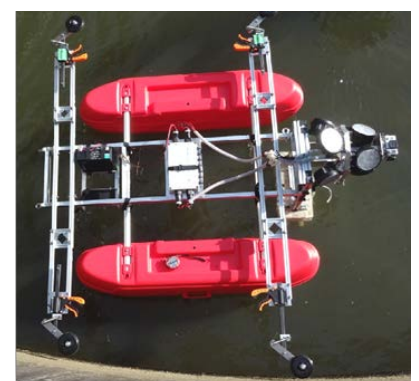
図-4 点検機械の上部からの状況

フロート式の点検機械は、2014 年に開発・製作した「走行式点検機械」をベースとして改良した。大きな改良点は、浮力を得るためのフロート(2 箇所)と、走行の安定性・直進性を確保するためのローラガイド(2 箇所)である。特徴は以下のとおりである。

**Point 3 軽量かつコンパクトな構造:** 機械を安全に運搬するために、軽量かつ分割可能な構造とした(長さ 1.6m×幅 0.5m、重量 18kg)。これにより、計測時間だけではなく、計測前後の搬入・搬出の迅速化も図った。
