草木混合の含水率の高い植物発生材を利活用したバイオマスガス発電の実用化 ～実用化改良～

東日本高速道路(株) 正会員 ○宇治 正人
 東日本高速道路(株) 非会員 堀井 秀基
 東日本高速道路(株) 非会員 宇留野 武見
 鉄建建設(株)フェロー会員 喜久里 政宏

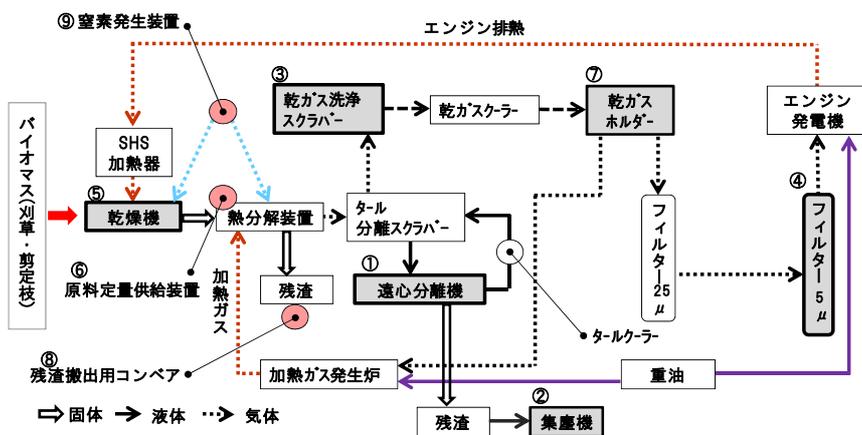
図-1 システムフロー

図-1に設備改良後のプラントのシステムフローを示す。実用化に向けた設備改良の主な内容は次のとおりである。

ガス精製ラインからのタール等残渣の排出方策として、タール分離スクラバーに遠心分離機(①)を接続させ、集塵機(②)により連続的に排出させることとした。また、タール回収ポット付きの乾ガス洗浄スクラバーを追加し(③)、タール分離スクラバーを通過したガスのさらなる精製を図るとともに、発電機手前に5μmメッシュのフィルターを追加し(④)、乾ガス残留タール重量濃度を低減させることとした。

その他、原料の安定供給のため、乾燥機の改良(⑤)や原料供給安定装置の設置(⑥)、乾ガスの圧力変動を緩和する乾ガスホルダーの設置(⑦)などを行った。加えて、省力化のための残渣搬出コンベアーの設置(⑧)、外気遮断による安全の確保として、恒久的な窒素発生装置を設置した(⑨)。

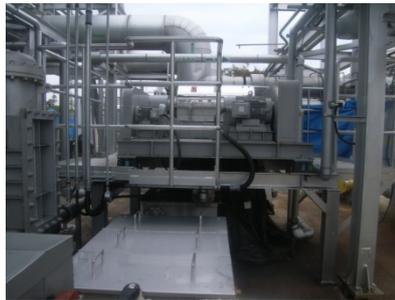
写真-1・2は、タール分離スクラバーに接続した遠心分離機及び上澄み液タンクである。遠心分離機でタール分離スクラバーを循環する洗浄水に含まれる固形物を分離し、上澄み液タンクに蓄積したスラッジを週1回冷温停止後に回収することで配管等の閉塞は確認されなかった。

写真-1 遠心分離機本体（上）、上澄み液タンク（下）

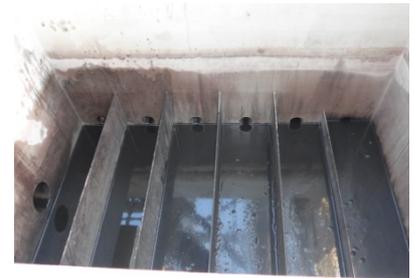
写真-2 遠心分離機の上澄み液タンク内（固形分の多くが除かれている）

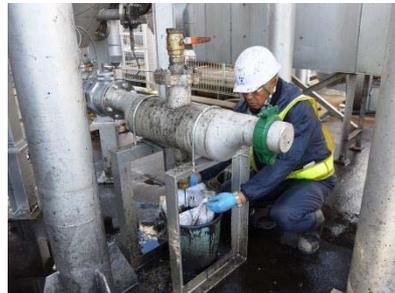
写真-3は、乾ガス洗浄スクラバーに設置したタール回収ポットからの残渣搬出状況である。設備改良前はスクラバーの底部に残渣が閉塞し配管等の閉塞が認められたが（写真-4）、回収ポットから容易に搬出できるようになり、日々定期的なタール等の残渣を回収することで、洗浄スクラバー底部や循環する洗浄水の配管等が閉塞することがないことを確認した。

写真-3 乾ガス洗浄スクラバーからの残渣搬出（追加改良後）

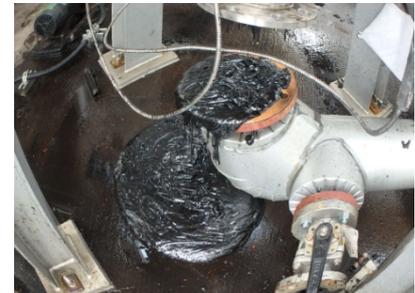
写真-4 追加改良前の乾ガス洗浄スクラバーに滞留した残渣
