# ビオトープの整備と生物の生息状況

五洋建設(株) 正会員 田中 裕一 菊原 紀子

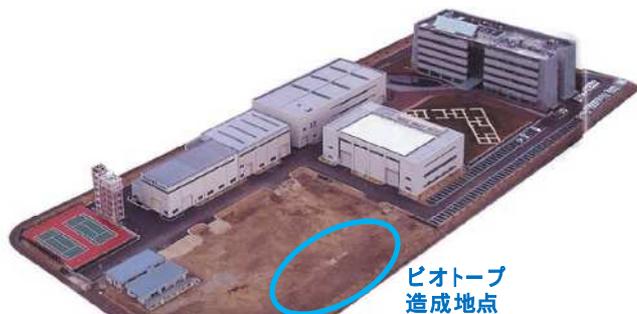
図-1 ビオトープ整備前の研究所の状況

技術研究所内のビオトープの配置を図-1に、整備および管理の概要を表-1に示す。約4万m<sup>2</sup>の敷地内に周辺開発予定地からコナラ・ミズナラ等の高木108本、ヤマツツジ等の低木82本を移植して林地型ビオトープを造成した(写真-1、2)。そして、林地型ビオトープの脇に湿地部を含めて30m<sup>2</sup>の水辺ビオトープを整備した(写真-3)。水辺ビオトープでは、実験的にミズバショウやザゼンソウを植栽し生育状況の確認を行っている。

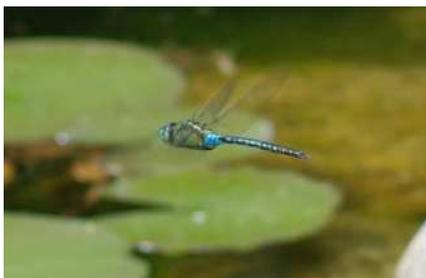
写真-4 クロスジギンヤンマ

クロスジギンヤンマの出現状況と羽化状況を写真-4、5 に、羽化個体数を図-2 に示す。羽化個体数は 2014 年に 31、2015 年は 40 であり、羽化のピークは 5 月であること、5 月から 7 月にかけて羽化が進むことがわかる。また、5 月 14・15 日の 2 日間の映像から（写真-6）、時間別のクロスジギンヤンマの飛来数（N=21）を整理した結果、10 時から 14 時の値が大きくなる結果が得られた（図-3）
