## 首都圏中央連絡自動車道 あきる野 I C ビオトープにおける取組み

東日本高速道路(株) 正会員 ○中尾 智大 東京農工大学 名誉教授 亀山 章  
(株)ネクスコ東日本エンジニアリング 宮下 修一 (株)ネクスコ東日本エンジニアリング 太田 英治

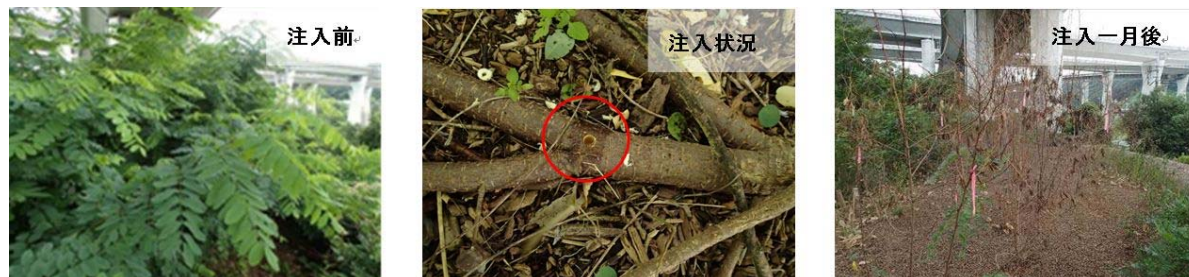
図-2 ハリエンジュの駆除状況

ハリエンジュについては、ある程度成長したものを対象に、除草剤の樹幹注入による施用を行い、除草剤の作用範囲を極限まで限定しつつも、効果的に枯殺する手法による結果、図-2 のように群落エリアは確実に減少しており、一定の効果を上げている。

ハリエンジュについては、薬剤注入による抜本的解決策があるため、今後も根絶に向けた取組みを実施していく。

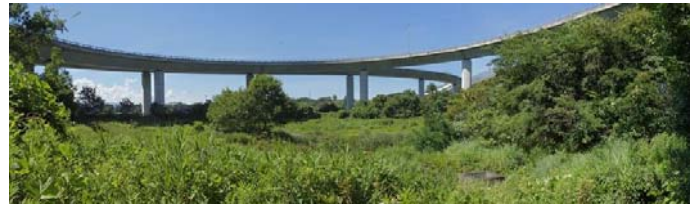
写真-6 整備 10 年目の状況 2015. 6

整備 10 年目の状況を写真-6 に示す。草地ゾーンでは、ヤマハギなどの小低木が育成し、ススキ草地が拡大途上にある。中低木林ゾーン・高木林ゾーンでは、最上層の樹林が 7 m を超え、ミツバツチグリ・エノキ・ガマズミなど 38 種の樹種が確認され、多様性を持った樹林が広がっている。また、前述したような重要種をはじめ、多様な生態系が保たれており、ビオトープ整備に関して一定の効果を上げている。

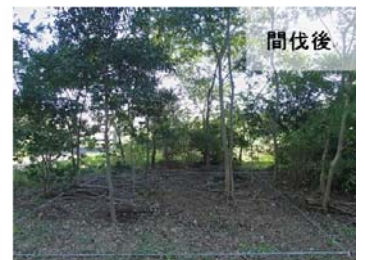
写真-7 間伐作業の前後状況

当初は、50 cm 程度の苗木を植樹し自然淘汰に任せた粗放管理としていたが、その結果約 13,000 本/ha の高密度樹林帯となっていた。

そこで、2011 年以降に順応的な管理の一環として、間伐を数回実施し、現在では約 6,500 本/ha の樹林を形成している。今後も、適正な樹林密度 (1,300 本/ha) を基本とした密度管理を順次実施していく。
