汽水湖でのアサリ増殖を目指しての現地試験

(株)大林組 正会員 ○大島 義徳, 同 正会員 西川 直仁  
NPO 環境生態工学研究所 大谷 考一  
東北大学 正会員 丸尾 知佳子, 同 正会員 西村 修

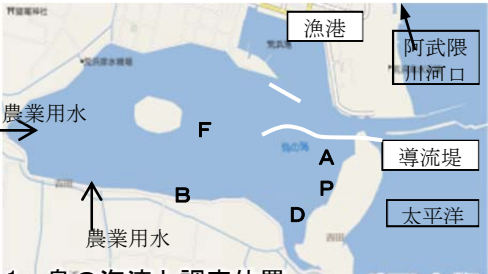
図1 鳥の海湾と調査位置 (yahoo 地図に加筆)

鳥の海湾の様子と調査地点を図1に示す。鳥の海湾では、潮の満ち引きに応じた海水の入れ替えがある一方で、湾奥部から農業用水の流入があり、汽水湖を形成している。図1のAやB,D,F,Pといった調査地点の浅瀬の大部分では、図2のAやFのデータに示すように、潮位変動に伴い、底層塩分濃度が大きく変化する。これは、強い塩分躍層ができており、潮が引く時に上層の塩分の薄い水が底層まで降ることによる。底質は、B地点など湾奥の淡水流入部と、浅瀬中の窪地であるP地点において有機物がやや多く、やや嫌気性になっている。泥分は少なく中央粒径が小さいようにやや細かい均質な砂質土である。

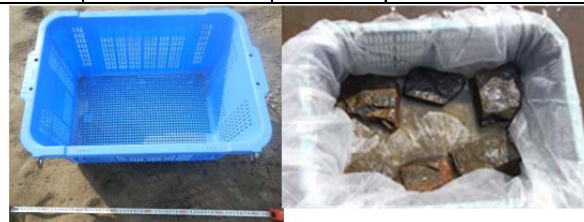
写真1 コンテナと不織布

コンテナ内に底質の砂を敷きつめたものを、湾内に設置した。表3に試験条件を示す。コンテナ内に稚貝を撒き、一定期間後に生存数やサイズを測定し、生存率や成長速度を評価した。コンテナは、50cm×36cmのポリプロピレン(PP)製で中に砂の流出防止用に薄いPP製の不織布を敷いた(写真1参照)。コンテナ内の飼育とすることで、ツメタガイなどの外敵から保護し、

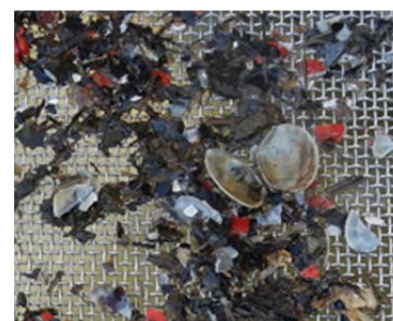
写真2 A 地点での食害後

期間①（夏期）の生存率と殻長の変化をそれぞれ図 3 と図 4 に示す。各コンテナで 25 個体のうち A 地点では、10～20% のみ生残しており、ほとんど成長が見られなかった。また、細かく砕けた殻が残っており（写真 2 参照）エイなど外敵による食害が大きいことが示唆された。B 地点や P 地点に置いた区では、60～70% 程度残留しており、5mm 程度の成長が見られた。底質による差や置いた場所による差は、ほとんどなかった。
