動体検知機能付ビデオカメラシステムを用いた希少猛禽類（オオタカ）のモニタリング

○パシフィックコンサルタンツ株式会社 正会員 漆原 強
 パシフィックコンサルタンツ株式会社 正会員 池田 幸資
 北海道開発局札幌開発建設部千歳道路事務所 堀越 弘美
 帯広畜産大学 名誉教授 藤巻 雄蔵

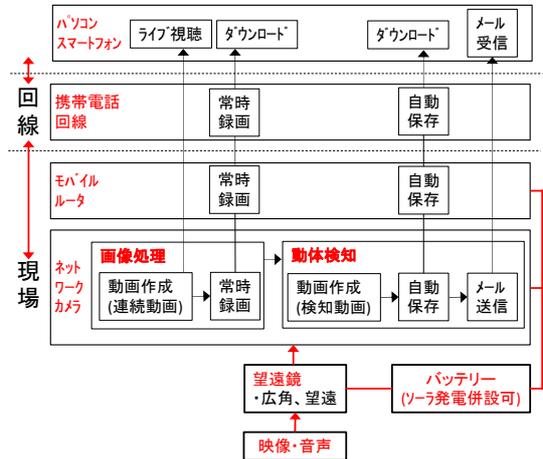
図-1 本カメラシステムの構築イメージ

本カメラシステムは、スマートフォンの普及で広がった携帯電話回線等に着目し、低コストで市販されている動体検知機能付のカメラ機材等を組み合わせることで、野生動物のモニタリングにおいて利便性の高いシステムを構築した(写真-1、図-1)。

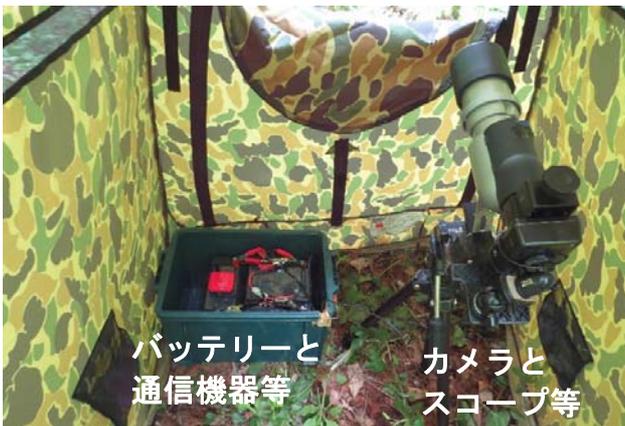
写真-1 本カメラシステムの設置状況

本地区で行われた工事内容は、付替道路の撤去工事であり、平成27年6月8日から12日の5日間実施された。本カメラシステムは、オオタカの営巣箇所から約40m離れた地上に設置し、モニタリング期間は、工事前の平成27年6月7日から、幼鳥巣立ち確認後の7月15日（39日間）とした。

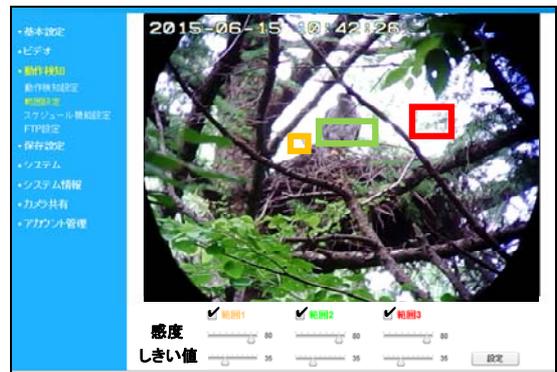
写真-3 動体検知の設定

本カメラシステムを使用することで、視聴すべき動画が少なくなり、遠隔操作で動体検知設定を任意に変更できるため、オオタカの繁殖・行動変化等にリアルタイムに対応することで、精度の高い動画のみを記録することができる(表-1、写真-2~3)。

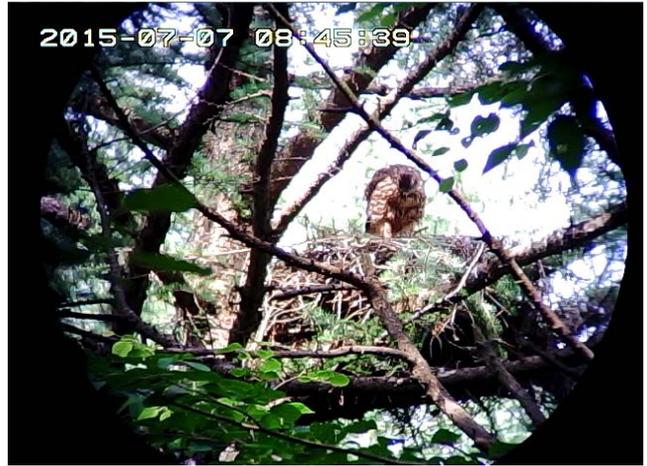
写真-6 巣立ち前の雛（平成27年7月7日）

本カメラシステムによるモニタリングの結果、付替道路の撤去作業中（6月8日～12日）、作業車両の通行や稼動に対するオオタカの警戒行動は確認されなかった。また、本カメラシステム設置後から撤去までの期間中、オオタカの成鳥及び、幼鳥（1羽）が本カメラシステムを警戒する行動も確認されなかった。なお、本営巣箇所におけるオオタカの幼鳥は、7月7日に巣立ちが確認された。

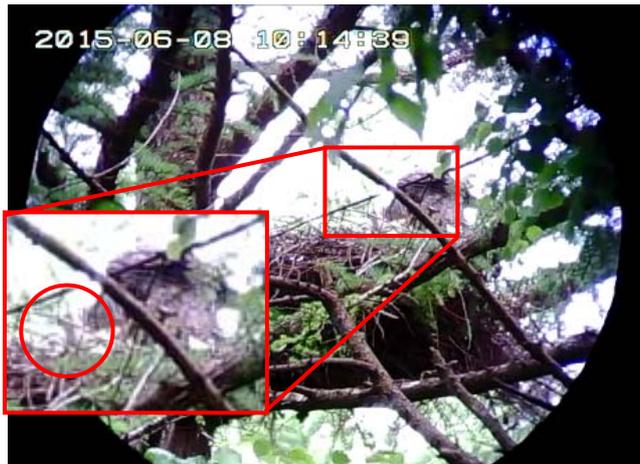
写真-4 作業中、雛に給餌する成鳥(平成27年6月8日)

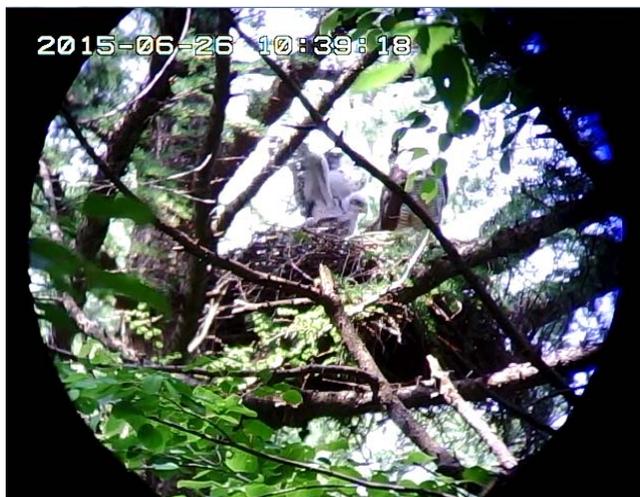
写真-5 巣上の雛と成鳥（平成27年6月26日）
