## Uリブ鋼床版のビード亀裂に対する下面補修

本州四国連絡高速道路(株) 正会員 ○金澤 高宏 正会員 貴志 友基 正会員 溝上 善昭  
(株)ブリッジエンジニアリング 非会員 森下 元晴 (株)巴製作所 正会員 西山 圭介  
関西大学 正会員 坂野 昌弘

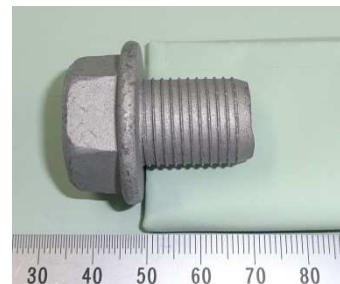
写真 - 1 TRS

開発した補修方法は、デッキプレート - U リブ溶接部に発生するビード貫通亀裂を、当て板によって補修する方法である。当て板は U リブと同材質同板厚とし、U リブ側の接合は高力ワンサイドボルトφ20(以下「MUTF20」という)による摩擦接合、デッキプレート側の接合は片側から施工が可能な TRS (スレッドローリングスクリー) φ16 (写真 - 1) による支圧接合としている。図-1 に詳細図を示す。施工にあたっては施工マニュアル(案)を作成し、以下の手順で実施することとした。

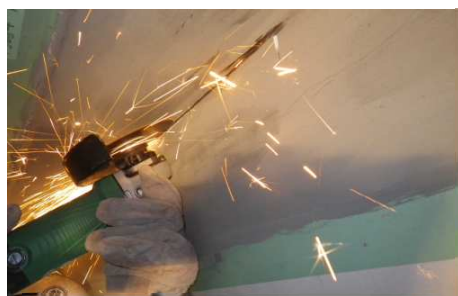
写真 - 2 溶接部切削状況

- (1) 当て板範囲ビード両端部の削孔
- (2) デッキプレート - U リブ溶接部の切削(写真 - 2)
- (3) 当て板の仮固定(写真 - 3)
- (4) デッキプレート側 TRS φ12 用ボルト孔の削孔(削孔径φ11.5, 写真 - 3)
- (5) 当て板仮留め: TRS φ12 による仮留め
- (6) U リブ側へ MUTF20 用ボルト孔の削孔
- (7) U リブ側の MUTF20 のボルト群のうち中心付近

- 溶接部の切削では、切削刃の当て方や切削深さの見極め方を確認。また、小型グラインダーでは横リブから約 7~8cm 位置までビード切削が可能。
- デッキ側の削孔では、開発したドリルストッパーによってデッキプレート上面への削孔刃の飛び出しが 1mm 以下にすることが可能。
- 当て板をガイドとして削孔するため、マグネット工具による仮固定で、当て板の脱落、ズレ防止が確実に実施できることを確認。
- 上向きの TRS 締め込み時の、鉛直性確保用の治具

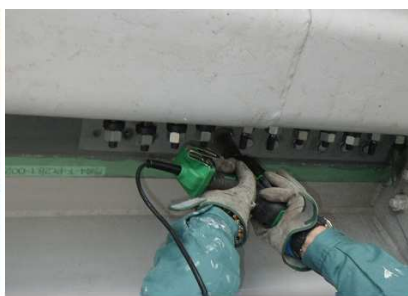
写真 - 4 TRS φ16 締め込み状況

- (8) デッキプレート側へ TRS φ16 用ボルト孔の削孔(削孔径φ15.5)
- (9) デッキプレート側 TRS φ16 の締め込み(写真 - 4)
- (10) U リブ側の MUTF20 のボルト群全数を 1 次締め
- (11) U リブ側の MUTF20 のボルト群全数を本締め
- (12) シーリングおよび塗装による防錆

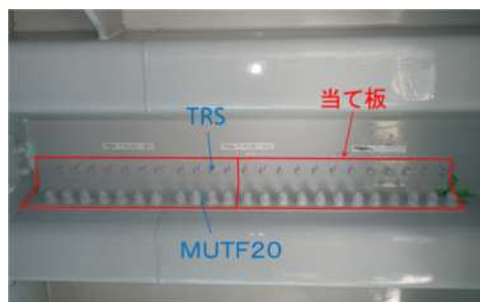
写真 - 5 当て板設置完了状況

なお、(8)～(9)は、1 本ずつ当て板端部から施工し、全数の TRS φ16 締め込み後に(10)以降の施工を行った。写真 - 5 に当て板設置完了状況を示す。

施工は、横リブを挟む約 2m 区間で当て板を行った。当て板は重量から 3 分割している。実施工は工場試験で確認した手順で順調に施工可能であった。実施工に要した日数を表 - 1 に示す。

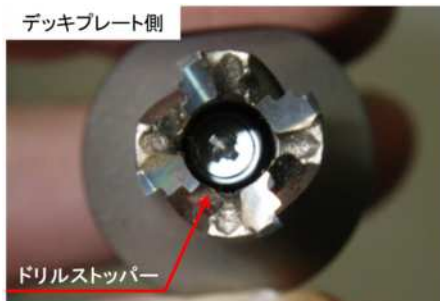
写真 - 6 デッキプレート側削孔刃

- ・ドリルストッパー内蔵の切削刃: デッキ側の削孔時に、舗装を切削しないよう削孔長さを調整するもの(写真 - 6)。
- ・磁石付きセンターピン: U リブ側削孔時に、削孔コアが U リブ内に落ち込まないようにするもの。(写真 - 7)
