## 耐震性能向上を目的としたロッキング橋脚の構造変更について

## 1. はじめに

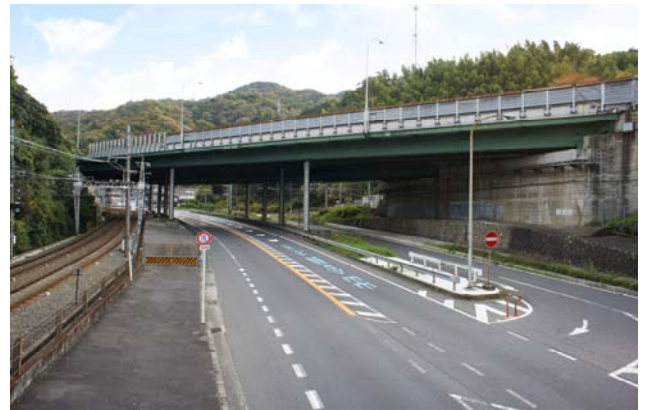
写真-1 追分橋全景

日本で最初に建設された高速道路である名神高速道路を構成する追分橋は、供用後 50 年以上が経過した鋼 3 径間連続箱桁橋である（写真-1）。本橋梁は、「中間橋脚はロッキング橋脚であり水平抵抗機構を持たない」「A1 橋台 1 基で上部工の全自身水平荷重に抵抗する 1 点固定の連続箱桁橋である」「斜角が最少 26° と非常に小さい」という構造的特徴と共に、「全ての径間で鉄道、国道 1 号線と交差している」という地理的特徴を有している（図-1）。また、供用中の橋梁であることから、自動車交通を供用させながら各種対策工事を実施する必要がある。
