## UAV を用いた河川の状態監視および運用

株式会社地圏総合コンサルタント

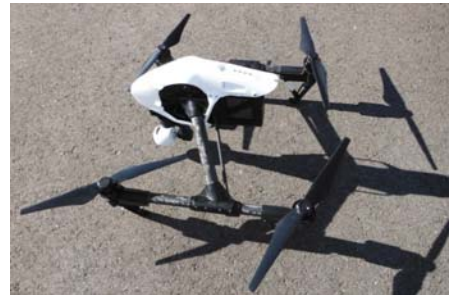
撮影にはUAVは、INSPIRE1を用いて実施した。搭載カメラは画素数4000×3000pix、CMOS1/2.3"である。撮影は手動操作で行い、Attiモード(Attitude

図1 使用したUAV(INSPIRE1)

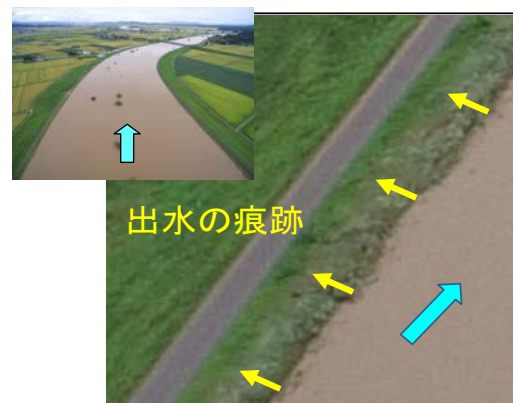
UAVは雨天の飛行が出来ないが、降雨後に飛行することで出水状況を把握することができる場合がある。図5は、昨年9月の出水時に撮影した河川の状況である。俯瞰（斜め）写真から流況を把握することができる。また、洪水痕跡（図5）や堤防天端の低い箇所（図6）を把握できる。

図5 俯瞰（斜め）写真による流況と洪水痕跡
