# 清洲橋バックルプレート床版の疲労耐久性の評価

東京都土木技術支援・人材育成センター 正会員 ○関口 幹夫  
東京都建設局第五建設事務所 大石 雅登

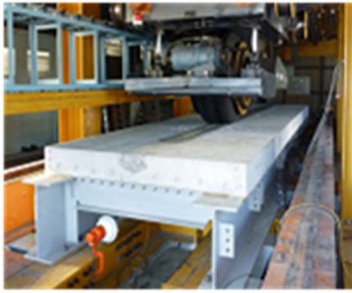
写真-1 輪荷重走行装置

輪荷重走行疲労実験は、写真-1のゴムタイヤの自走式を使用した。走行載荷は、図-3に示す階段方式の載荷プログラムで累計258万回走行した。

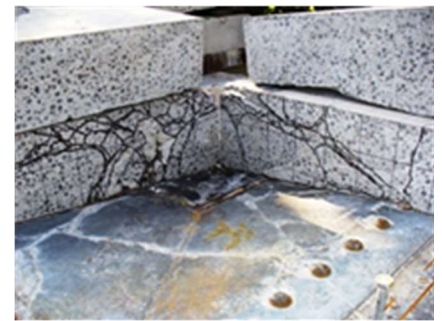
写真-2 BP-4.5D-P (当板タイプ)

- (1) シリーズⅡBP-4.5Dは98万回、シリーズⅢBP-4.5D-Hは43万回、BP-4.5D-Pは61万回で破壊。シリーズⅡBP-6.0DとBP-8.0Dは258万回、シリーズⅢ2は70万回で未破壊。未破壊は、静的破壊で残存耐力力を評価した。
- (2) 疲労破壊形式は、写真-2と写真-3に代表例を示す。全てコンクリート床版部の押し抜きせん断破壊形式で

ある。プレートの応力度は、降伏応力度以下であり亀裂等は生じなかった。
