# 九年橋鉄筋コンクリート床版の劣化調査と材料試験

表 1 床版撤去前後の調査結果 (2 主鉄桁の劣化と判定した一例)

図 1 九年橋 橋梁断面図

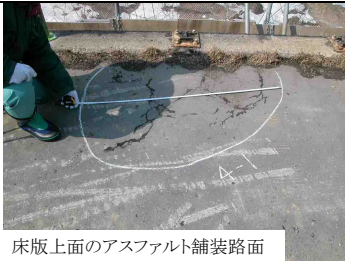
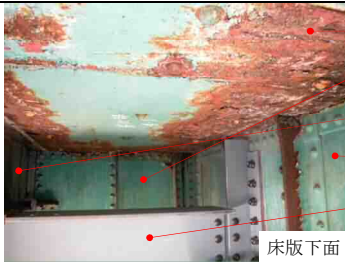
床版撤去前後の調査結果の一例を表 1、2 に示す。主な劣化状況は舗装路面のひび割れと、塗膜の劣化と漏水が原因と考えられる接着鋼板の腐食であった。撤去床版試験体の外観観察の結果、2 主鉄桁では床版上面からのひび割れ進展と水の浸入、コンクリート舗装と地覆の境界部および、床版打継目からの水の浸入による劣化が認められた。

| 2 主鉄桁の実橋調査 | | |
|---|---|---|
| <p>実橋調査結果＝劣化<br/>(試験体 No.4-1)</p> <ul style="list-style-type: none"> <li>床版上面の舗装路面<br/>アスファルト舗装のひび割れ</li> <li>床版下面<br/>接着鋼板の腐食は広範囲</li> </ul> | <p>床版上面のアスファルト舗装路面</p> | <p>床版下面</p> |
