グリムゼル試験場 FEBEX におけるベントナイトの熱-水挙動の 18 年間モニタリング

Nationale Genossenschaft für die Lagerung radioaktiver Abfälle (Nagra) ○神 利博, Florian Kober, Irina Gaus SCHLAEGER mathematical solutions & engineering Stefan Schlaeger

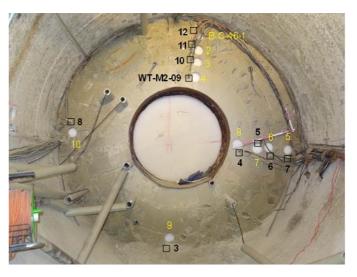
図3はヒーター2の解体時における当該計測断面の写真を示す。センサー近傍よりベントナイト試料(B-C-46-1~10)をサンプリングし、室内試験にて密度、空隙率、含水量などを求め(Plötze, 2016)、TDRによる含水率の計測結果と比較した。

図3 解体時における計測断面の写真. ヒーターは 取出し済み. 図中の黒字はセンサー位置, 黄字はサ ンプリング箇所(2015 年 6 月)
