## ラジアルゲート脚柱の応力分布に対するトラニオンガーダの影響について

中国電力(株) 正会員 ○南條 英夫  
中国電力(株) 西川 雅章  
広島大学 フェロー会員 中村 秀治

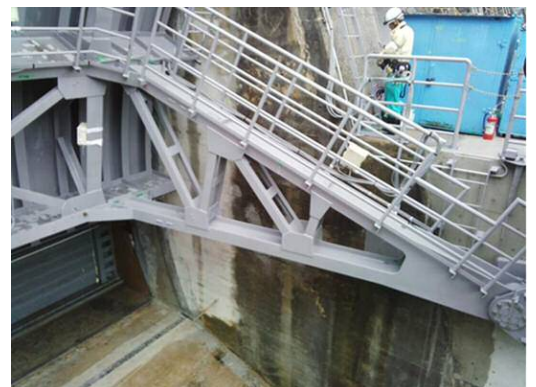
(a) 新設ゲートの脚柱構造

中国電力(株) 神野瀬発電所高暮ダムの洪水吐ラジアルゲート(1~5号)は昭和24年に設置されてから65年以上経過し、腐食進行が著しいことから、現在取替工事を実施中である<sup>1)</sup>(図-1)。新設ゲートの設置に当たって、5号新設ゲートは平成26年5月に、4号新設ゲートは平成27年5月に、3号新設ゲートは平成28年5月に据付完了直後の有水試験において、トラニオンピン近傍の脚柱など耐荷力評価上重要な部位の応力計測を行なうことにより、将来の維持管理上の初期値を得るとともに、その実測値とFEM解析値を比較している<sup>2)</sup>。この結果、実測値との乖離が少ないFEM解析値を得るためには、トラニオンピンの軸方向不整を考慮する必要があることが明らかとなった<sup>2)</sup>。新設ゲートはトラニオンガーダと一体のトラニオンピンで支持される形となっており(図-1(a), (b))、トラニオンガーダの剛性が腐食により低下した場合はトラニオンピンの軸方向不整量が增大する可能性がある。
