## 道路橋のビーム型伸縮装置の損傷事例と劣化の情報交換について

中日本ハイウェイ・エンジニアリング名古屋（株）

## 1. はじめに

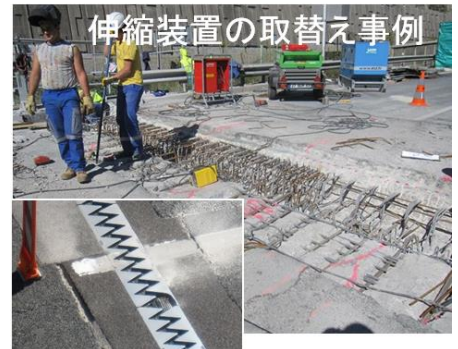
図1 欧州の伸縮装置の取替え工事

交通量の多い路線では、損傷が生じた伸縮装置の調査、補修、取替えに多大な労力と費用を要している。図1は、欧州の高速道路のPC橋の伸縮装置を、片側2車線を交通止めして取替えている例である。わが国でも、設計時に疲労耐久性を照査していない既設の伸縮装置が多く存在し、今後この種の工事が増えると予想される。

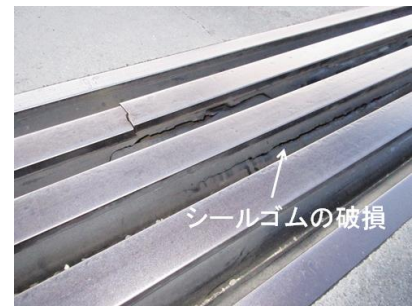
図3 シールゴムの劣化と破断

シールゴムが破損すると、ビーム型伸縮装置の最大のメリットである水密性が失われる。(1)PC桁のクリープ等で遊間が拡大して、過大な変位が生じて破断した、(2)シールゴムに砂や砂利が堆積したことにより損傷した、(3)同様に積雪や水が浸入、凍結し、それが輪重により押されて破断した、(4)斜角によるシールゴムの変形の拘束で破断した、などがシールゴムの破損の原因とされている。図3に示すシールゴムのき裂は、(1)の理由であろう。ミドルビームの疲労損傷が影響した可能性もある。また、(2)は、砂や砂利の定期的な清掃が必要になる。図4は、斜橋で最近見つかった破断の事例である。砂利の堆積も見られるが、(4)の斜角によるシールゴムの変形が起因したとも考えられる。そこで、シールゴムのモデルを紙で作って原因を探ってみた(図5)。図5aは、直橋で橋軸方向に変形した場合で、図5bは、斜橋の角度を考慮して変形させた場合である。よく見ると、せん断座屈に似たしわ模様が見える。V字形のシールゴムは、橋軸方向の伸縮は容易だが、斜め方向の伸縮には面外変形を伴う。斜橋で用いるシールゴムの挙動に対して、再検討が必要であると思われる。
