福岡県汐入川橋の腐食減肉断面の当て板補修設計について

(一財) 土木研究センター 正会員	○落合 盛人	(一財) 土木研究センター 正会員	安波 博道
(一財) 土木研究センター 正会員	五島 孝行	福岡県	太田 孝一
(一財) 土木研究センター 正会員	中島 和俊	福岡県	守田 野歩

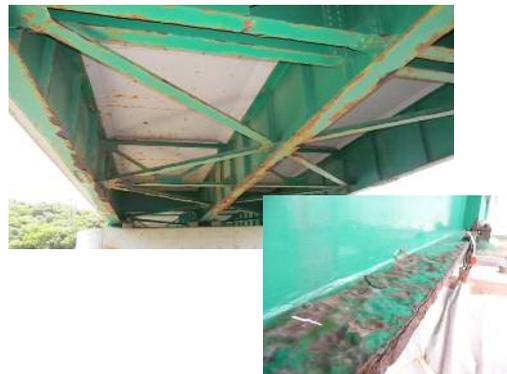
写真-1 汐入川橋外観

福岡県の汐入川橋では、主桁下フランジに顕著な減肉（写真-1）が発生していたため当て板補修を行ったが、本工事では、応力不足分についての当て板構造の構造詳細決定、設計計算、および施工方法について具体的方法を検討し実施したので、その内容を報告する。

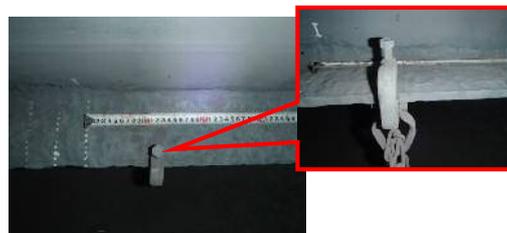
写真-2.1 下フランジ上面の腐食状況

汐入川橋の主桁下フランジには、フランジ上面に、写真-2.1 に示すような顕著な減肉を伴う腐食が、橋軸方向広範囲にわたり発生していた。具体的には、支間中央断面である SEC3 断面の広い範囲で、同写真に示す腐食が発生していた。ただし、フランジ下面は、写真-2.2 のようにほとんど減肉していない状況であることが判った。

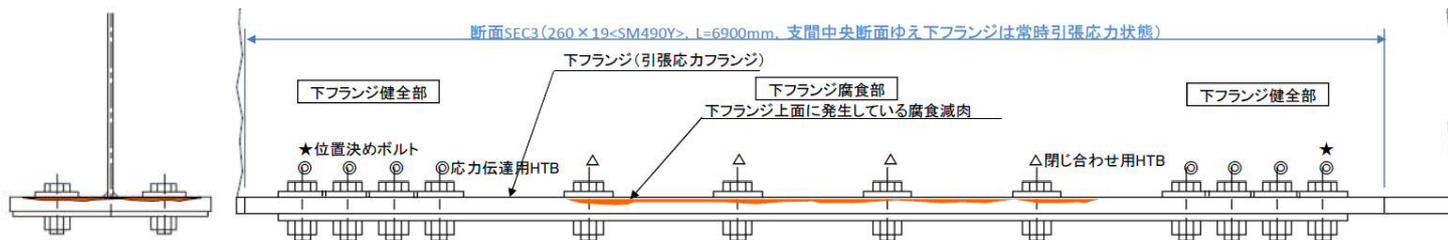
図-1 当て板補修構造案

当て板補修の構造を図-1 に示す。本構造提案の考え方は以下とした。

- ① 当て板の摩擦接合は、腐食が発生しているフランジ上面には期待せず、腐食がほとんどないフランジ下面にのみに期待する 1 面摩擦接合とした。なおフランジ上面には、腐食による不陸に伴うボルトの片当たりを回避するため、厚めの座金を設置し、ボルト締付け力の座面への均等化を図った。
- ② ボルトは、当て板に応力を伝達するためのボルトを、腐食が発生していない補修範囲の両端（図-1◎印）に配置し、腐食が発生している中間部には、極力不要な削孔を避けるため、当て板閉じ合わせ用と、その

位置の曲げ応力の変化分(せん断力)のみを当て板に伝達するためだけのボルト(図-1△印)を配置した。

①当て板の板厚は、最大の減肉分(最低9mm以上)とし、材質は、フランジと同材質(SM490Y)とした。

②応力伝達用ボルトの必要本数 n_{req} は、下式により決定した。

n_{req} = (∠t × B × σ_{ta}) / ρa

ここに、∠t: 平均断面欠損厚, B: 下フランジ幅, σ_{ta}: 下フランジ許容引張応力度, ρa: ボルトの許容摩擦力(単面許容摩擦力)

③中間部ボルトは、フランジ断面方向に2本配置し、そのピッチ p は、以下の p1, p2 の内、小さい方を採用した。

・ p1 = (I × ρa) / (S × y × A_{spl}) ... 曲げ応力の変化分に伴う当て板と下フランジ間の層間せん断力を伝達するために必要なボルトピッチ。ここに、I: 着目する部位の主桁(当て板剛性含む)の断面二次モーメント, S: 着目する部位の活荷重による発生せん断力, y: 下フランジ下面(当て板接合面)の中立軸からの距離, A_{spl}: 当て板の断面積, ρa: ②に同じ

・ p2 = 24 t_{spl} ... 最大ボルト間隔; 当該補修部の主桁下フランジは引張応力状態にあるため、最大ボルト間隔は板厚の24倍とした。ここに、t_{spl}: 当て板の板厚
