トルコ・第1第2ボスポラス橋 主ケーブル開放調査および送気乾燥システムの施工

株式会社 IHI インフラシステム 正会員 ○井谷 達哉  
株式会社 IHI インフラシステム 正会員 杉村 誠

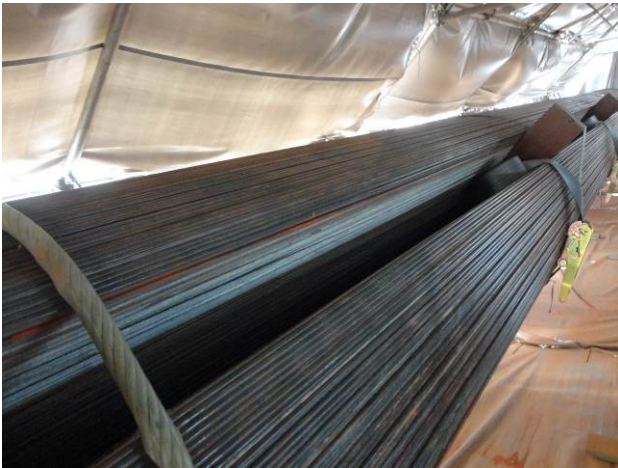
図2 主ケーブル開放状況

調査手順は、まず調査箇所のラッピングワイヤを撤去する。主ケーブルの防錆には、鉛系のペーストが塗布されているため、調査箇所には簡易テントを設置し飛散対策を行った。次に、木製またはプラスチック製の楔を打ち込み主ケーブルを開放した。図2に開放状況を示す。断面内で合計6方向の調査を行ったが、1度に楔を6方向すべてに差し込むことは出来ないため、2方向ずつ3回に分けて調査を行った。第1ボスポラス橋の主ケーブルの上側半分は比較的健全であり、白錆が発錆している程度で

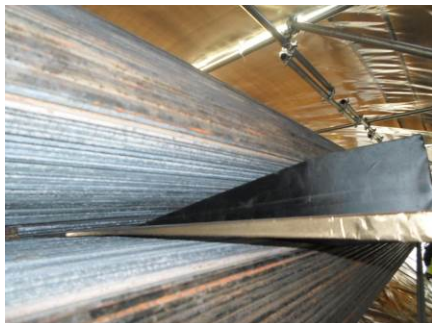
図 3 主ケーブル側面開放状況

あった。しかしながら、下側半分には主ケーブル内に侵入した水が溜っていたと推定され腐食が進行しており、赤錆の発錆や素線の破断が確認された。図 3, 4 に状況写真を示す。破断していた素線は腐食損傷部位を切除し、図 5 に示すように新しい素線とターンバックル付きフェールールを使用し張力導入の上、再接合した。第 2 ボスポラス橋でも同様に赤錆や素線の破断が発見されているが、第 1 ボスポラス橋よりその数は少なく比較的健全な状態であった。
