## 写真画像計測を用いた表面計測の相関関係による腐食深さ推定の整合性

広島大学大学院 学生会員 ○有木 峻将  
 広島大学大学院 フェロー会員 藤井 堅

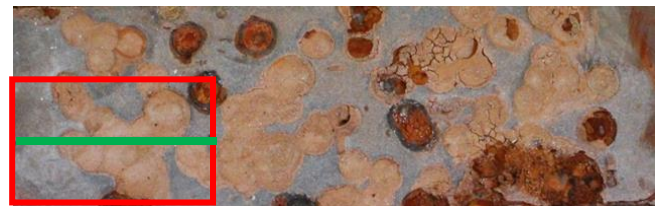
供試体は、100mm×900mm×11mmの鋼板を用いた。図2のようなあらかじめ疑似腐食を施した鋼板を塩水に浸し腐食を促進させ人工的に発錆させた。腐食促進試験を行った結果を図3に示す。

図3 腐食促進試験後の供試体

の状態を計測する。また、地金表面は腐食促進試験ののち、錆や腐食をサンドブラストで取り除いて鋼表面が露出した状態を計測したものを使用する。今回の計測は図中に示した赤枠の範囲(50mm×150mm)で行った。
