被災した鋼鉄桁橋の発生ひずみによる安全性評価 (その1)

オムロン ソーシャルソリューションズ (株) 正会員 ○樋上智彦 正会員 高瀬和男
 西日本高速道路エンジニアリング九州 (株) 正会員 藤岡靖 田端一雅
 西日本高速道路 (株) 正会員 西山晶造 正会員 工藤昌生

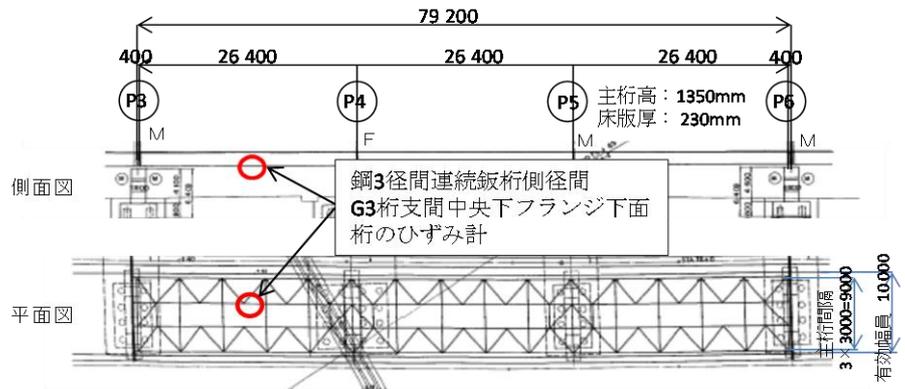
図-1 既設桁一般図および桁ひずみ計測位置

既設桁のひずみ計測位置は、図-1 に示す鋼 3 径間連続鉄桁の側径間中央 G3 桁下フランジ下面とした。計測機器の設置状況を写真-1 に示す。桁ひずみは静的ひずみを箔ひずみゲージで計測し、動的ひずみはピエゾ式ひずみ計で行った。ピエゾ式ひずみ計は、計測体に作用するひずみの変化により自己発電を行い、その電荷量とひずみ値が線形的に変化することから開発された機器である¹⁾。その特徴は、自己発電のためひずみ計測時の消費電力を少なくすることができること、材料的に安定をしているため耐久性に優れていることから、目的に掲げたような活荷重の長期的な計測、また補修工事が 1 年近く長期におよぶような計測に適していると考えられる。しかし、ピエゾ式ひずみ計は、電荷が発生しない静的なひずみの計測ができないため、上記に示すように箔ひずみゲージを配置して静的ひずみを計測した。

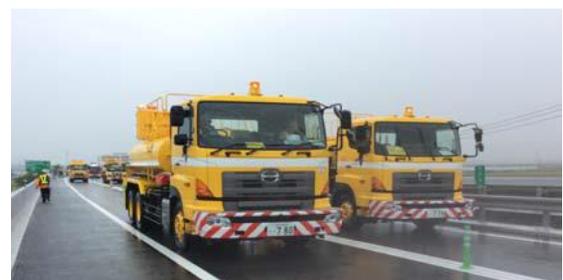
写真-2 試験車両 (散水車)

試験車両を写真-2 に示す。また、試験車両の車両寸法および軸重を表-1 に示す。載荷ケースは、基本となる 1 台および 2 台の静的載荷 (図-2)、および今後の橋梁の走行パターンを考慮し、1 台~4 台までの動的載荷

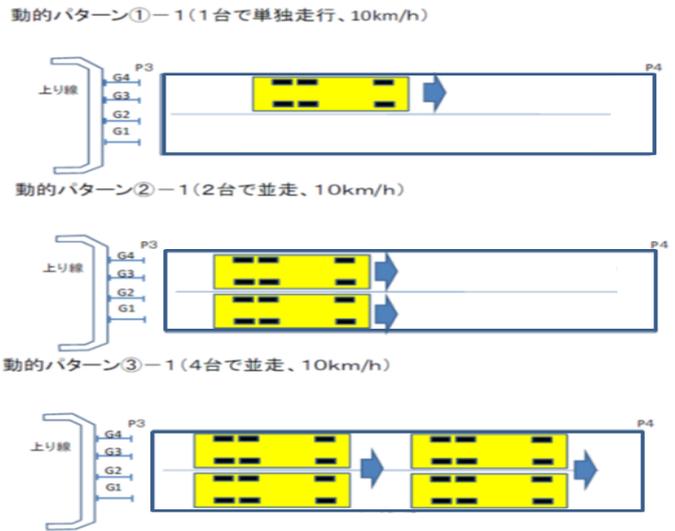
図-3 動的荷重パターン図

動的パターン④はパターン②の走行速度を 40km/h とした場合

(図-3) を行った. 表-2 に荷重ケース, ひずみ計測結果, また, 図-4 に動的ひずみの計測例を示す. 動的ひずみは 200Hz にて計測を行った. 図-4 に示すようにひずみゲージを取り付けた径間を走行した場合や隣接径間を走行した状況が明確に把握することができる. 静的①-2 のケースと動的①-1, ①-2 は多少計測に差があった. その要因としては, 動的荷重の走行位置と静的荷重の位置が必ずしも一致しなかった点が挙げられる. そのため, 静的ひずみを正値として動的ひずみは係数補正を行った.
