### 2016年熊本地震の地表地震断層ごく近傍における常時微動観測

鳥取大学	正会員	香川	敬生
鳥取大学	学生会員	吉田	昌平
鳥取大学	学生会員	上野	太士

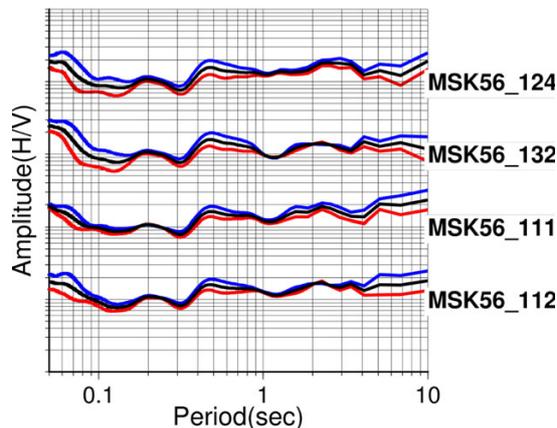
常時微動計測には白山工業製の微動・強震計JU-410を用い、100Hzサンプリングで1カ所あたり10分程度の観測をおこなった。図1に、益城町福原の地表地震断層で実施した3成分単点観測による微動H/Vスペクトル比を示すが、断層極近傍において明瞭なピークが見られないことが特徴である。このようにピークが不明瞭になる現象は、益城町の他の地表断層近傍(上陳, 下陳)でも観察され<sup>2)</sup>、1943年鳥取地震の鹿野断層近辺でも報告<sup>1)</sup>されている。図1の地点では、微動アレイ探査によりS波速度が100~200m/sの表層地盤が推定されているものの、明瞭なピークは見られておらず、その原因解明が課題となっている。なお、いずれの地点でも地表地震断層周辺での建物被害が軽微であることが特徴である。

図1 益城町福原における微動 H/V スペクトル例

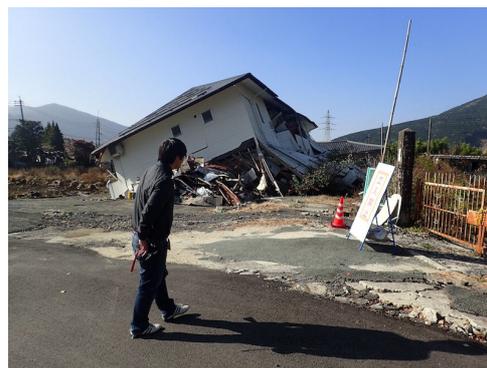
一方、図2に示す南阿蘇村長陽では、地表地震断層を跨ぐ建物が変位によって倒壊するだけでなく、

図2 南阿蘇村長陽での地表断層直上の建物被害

付近で軽自動車の転倒が見られたなど強い地震動による影響も考えられる．この場所での常時微動 H/V スペクトル比(図3)には周期 0.5 秒付近に明瞭なピークがあり，地盤によって地震動が増幅したことが示唆される．

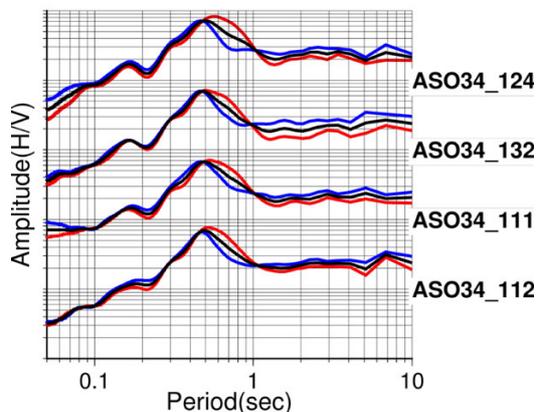
図3 南阿蘇村長陽近辺の微動 H/V スペクトル

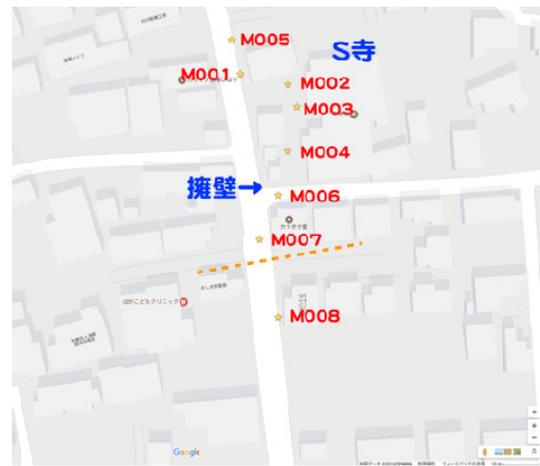
益城町中心部では，北側から南の秋津川に向かって標高が下がり，雑壇状の造成で土地が活用されている．このような盛土が局所的な地震動にどの程度影響したかを評価するため，被災後に更地となった寺院の敷地(図4の M001～M004)とその周辺において微動探査を実施させて頂いた．M001 は道路と標高が同じ敷地入口にあたり，M004 と M006 の間が高さ 2 m ほどの擁壁となっている．図5に微動 H/V スペクトル比を示すが，周期 0.3～0.5 秒にピークが分布している．寺院敷地内の M002 から M004 に向かう盛土厚の増加によりピークがやや長周期に移動しているようにも見えるが，擁壁を越えても急な変化は無く，ピークの明瞭さにも大きな差が見られない．少なくともこの地点では，盛土による局所的な地震動への影響は小さかったと推測される．

図4 益城町中心部(木山交差点南)の観測点

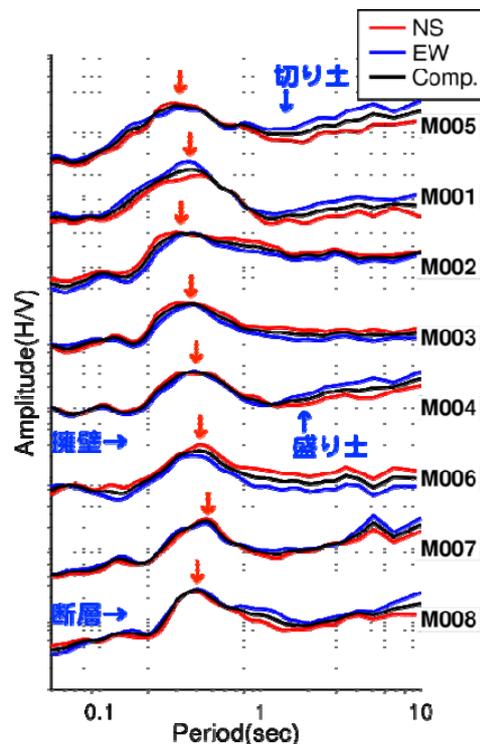
図5 図4中各点の微動 H/V スペクトル比

2016 年熊本地震の地表地震断層ごく近傍において常時微動観測を実施したところ，建物被害が軽微な所では微動 H/V スペクトル比に明瞭なピークが無い一方で，強震動による被害が想定される場所では明瞭なピークが見られた．また，益城町中心部の造成地で実施した常時微動計測からは，建物被害に影響する周期帯では盛土の影響に大きな差が無いことを示唆する結果が得られた．同時に実施した微動アレイ観測結果も加味して，これら観測事例を説明する要因について探って行きたい．
