## バックステイケーブルから発生した振動音とその対策

川田工業 正会員 ○小笠原 照夫, 向笠 正洋, 田中 寛泰  
近畿大学 フェロー 米田 昌弘

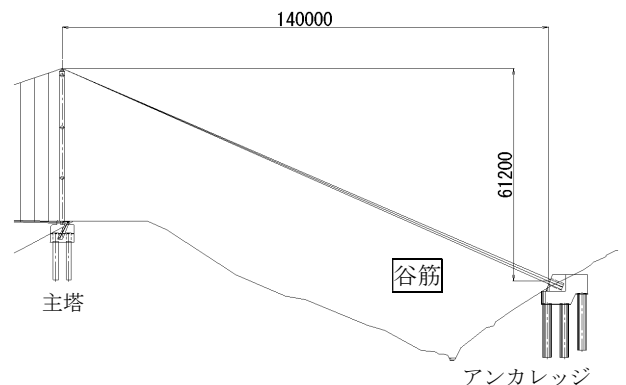
図-1 バックステイケーブル

**2. 振動音発生時の状況と原因推定** バックステイケーブルの諸元を図-1、表-1に示す。無補剛人道吊橋としてはバックステイケーブルが152.8mと長く、風道となる谷筋を跨いで張られていることが特徴である。

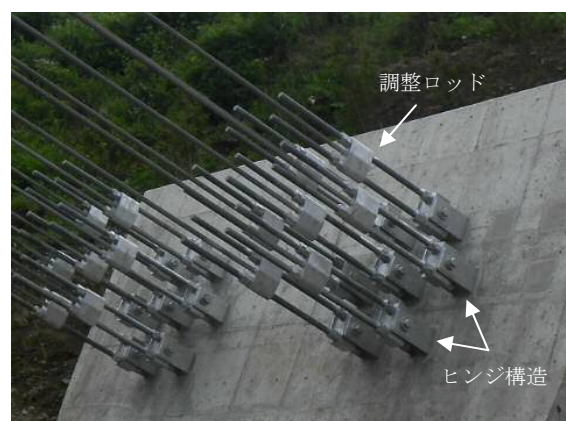
図-2 ケーブル定着構造

ケーブルは、中央に一本とその周りに六角形状に6本の、計7本のロープで構成されている（図-2参照）。ロープの振動は、中央1本の振幅が大きく上下方向に振動しており、周囲6本の振幅は小さかった。そして、振動音発生時における中央ロープの振動は、一般的な吊橋のバックステイケーブルの振動と比較してかなりの高次モードであった。また、振動音の発生に規則性はなく、ロープの振動とは一致していなかった。しかしながら、振動音発生時、ケーブル定着部のヒンジ構造（図-2参照）を支点として調整ロッドが激しく揺れていた。

振動音発生時のロープの振動計測を目的に、当該ロープの定着部調整ロッドに人が乗ったところ振動音が収まり、振動も低次モードに変化した。振動音が収まるタイミングで人が乗った可能性もあるが、質量付加はケーブル定着部のヒンジ構造の揺れを抑制した可能性もあった。

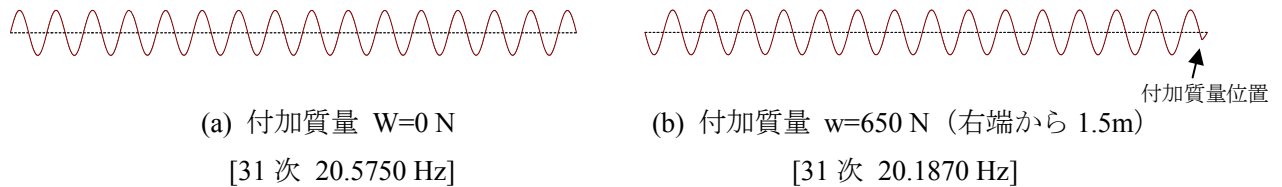
図-3 固有値解析結果の例

ため、固有値解析を実施した。その結果を図-3に示すが、この図から、ケーブル端に質量を付加すると、高次モードになるにしたがって（とりわけ、人間の可聴周波数の下限値である20Hzに相当する31次モード以上になると）当該部位のモード振幅が大幅に減少することがわかった。参考まで、振動時のスペクトル解析結

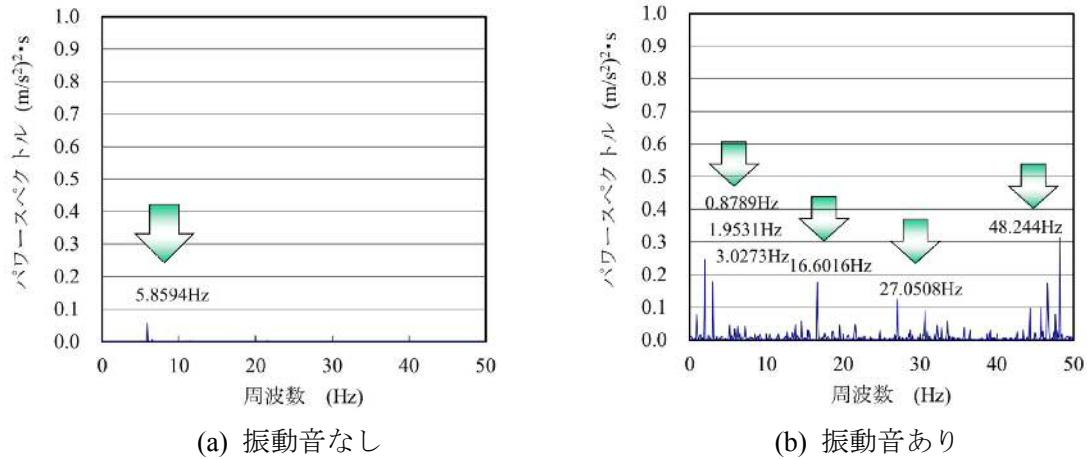
図-4 振動時のスペクトル解析結果

果を図-4 に示す．音の発生がない時は，単一モードで振動しているが，振動音発生時は複数モードの振動が混在していることがわかる．

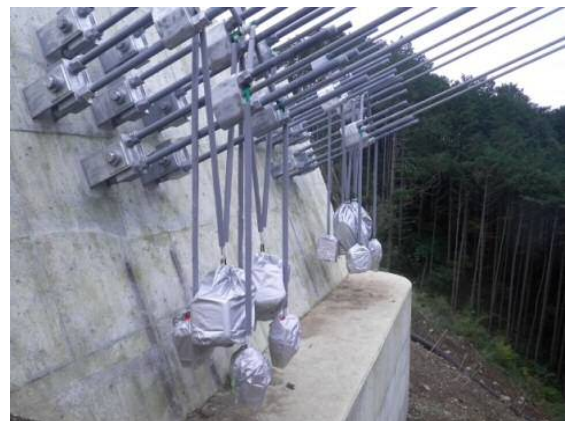
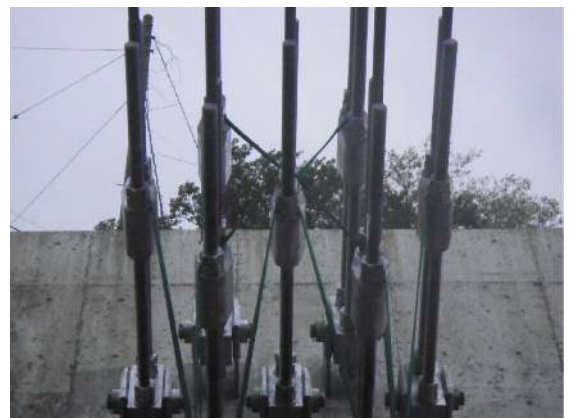
図-5 付加質量設置状況

(a) 付加質量

(b) ナイロンスリング配置

**3. 対策** まず，付加質量の効果を確認するために，振幅の大きい中央のロープに水を入れたポリタンクを吊り下げた．質量は乗った人と同程度（650N）とし，平成27年8月末～10月末の2ヶ月間観察した．その結果，振動音の発生はなく，付加質量の効果を確認できたため，恒久対策としてめっき鋼板を調整ロッドのねじ部に取り付けることとした．しかし，また振動音が発生した．そこで，効果のあったポリタンク方式に戻したが振動音は止まらなかった．原因として，風向きが変わり山側からの吹き下ろしの風が増えたためと考えられた．そこで，中央のロープとその他のロープをナイロンスリングで繋ぎ，そのナイロンスリングに重りを吊り下げることとした（図-5 参照）．これは，重りによる振幅の抑制効果に加え，振動を周囲のケーブルに分散させて空力減衰の増加を図るなどの効果を期待したものである．ちなみに，付加質量は1,600N/ケーブルである．

対策後，10m/s 以上の強風時にケーブルの振動およびケーブル定着部の揺れを観察したところ，低次モードの振動であり，振動音の発生もなかった．その後1年3ヶ月経過するが，振動音は発生していない．
