端支点部における下フランジの取替について

日本橋梁 (株) 正会員 ○川村 弘昌
 西日本高速道路 (株) 非会員 谷口 祐治, 鮫島 力
 西日本高速道路総合サービス沖縄 (株) 非会員 垣内 幸一郎

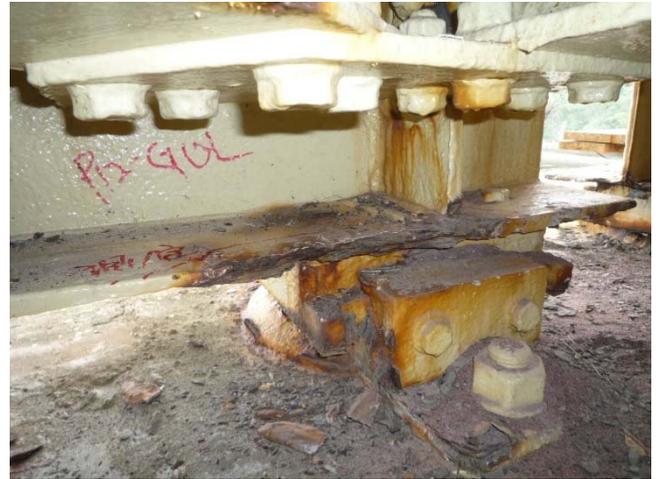
写真-1 端支点部の腐食状況

許田高架橋は、沖縄自動車道の許田 I Cにある非合成鋼桁橋の橋梁群である。本橋は建設後 40 年以上が経過しており、腐食による老朽化が進んでいた。特に主桁の端支点部については、写真-1 に示す通り支承および下フランジの腐食による断面減厚が確認されたため、下フランジを新設部材に取り替えることが必要となった。本工事は、本線上を供用しながらの施工であり、既設部材と新設部材の接合方法に部分的に現場溶接を採用したため、その溶接品質確保が課題であった。

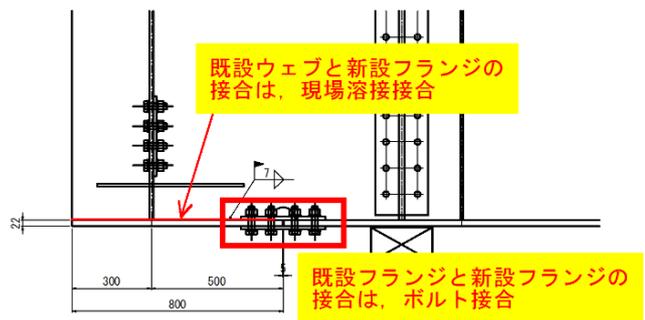
図-1 下フランジ取替方法 (単位: mm)

下フランジ取替の施工方法は、図-1 に示す通りである。まず、①腐食損傷した既設下フランジをガス切断およびガウジングにより撤去する。次に②新設下フランジと既設ウェブ・支点上補剛材をすみ肉溶接（一部部分溶け込み開先溶接）により接合する。最後に③新設下フランジと既設下フランジを高力ボルトにより接合する。防錆処理は、Al-Mg 金属溶射を施工した。

接合方法の選定根拠として、既設フランジと新設フランジの接合は引張応力が作用する継手となり、主桁の主要な作用力を伝達する必要があるため、交通振動などの影響を受けない高力ボルト接合を採用した。既設ウェブと新設したフランジの接合については、構造上の制約からボルトや連結板を設計上満足するように配置することが困難であったため、現場溶接によるすみ肉溶接（一部部分溶け込み開先溶接）での接合方法を採用した。

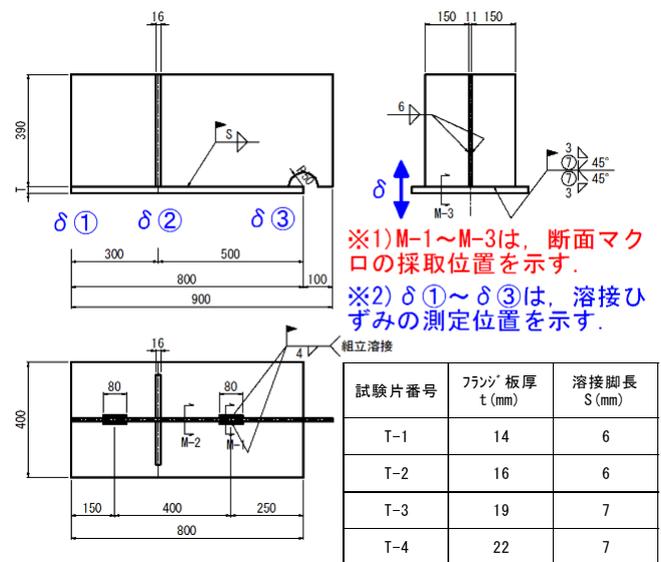
図-2 現場溶接施工試験体 (単位: mm)

本工事は、現場溶接を採用しているが交通振動等による溶接品質の低下が懸念されたため、実施前に先立ち現場条件下における溶接施工試験を実施した。試験の目的は、①溶接ルート部における溶け込み量の確保と②取替部材の溶接ひずみ量の確認であった。試験体は図-2 に示すとおりで実施と同じ形

状の試験体で下フランジの板厚が異なる4種類について溶接施工試験を実施した。断面マクロの採取箇所は、M-1：組立溶接部（すみ肉溶接）、M-2：本溶接部（すみ肉溶接）、M-3：本溶接部（部分溶け込み開先溶接部）の3箇所とした。溶接による下フランジのひずみの測定は両端付近（ δ ①、 δ ③）と支点上補剛材付近（ δ ②）の3箇所とした。

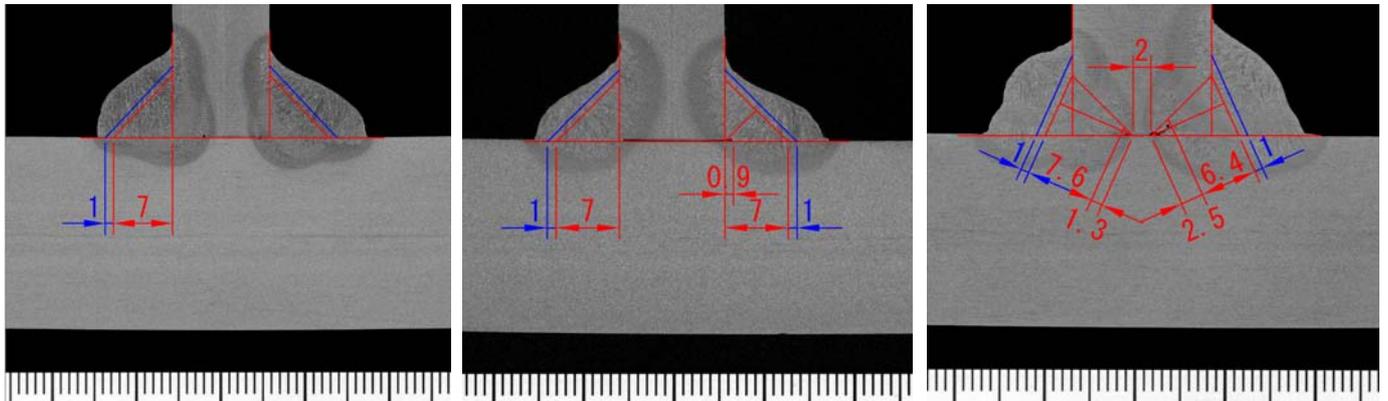
写真-2 溶接施工試験の断面マクロ (T-4 試験体) (単位: mm)

まず、マクロ試験の結果を写真-2に示す。(a)の組立溶接部については、所定の溶接脚長が確保されかつ溶接未溶着部は検出されなかった。(b)のすみ肉溶接部については、ルート部に最大0.9mmの溶接未溶着部が検出された。この溶接未溶着部については、材片の密着度が悪いために発生していると推測できる。材片の密着度については、道路橋示方書において1.0mm以下は許容しているため品質上問題ないと判断できる。(c)の部分溶け込み開先溶接部については、ルート部に最大2.5mmの溶接未溶着部が検出された。この溶接未溶着部については、開先角度60°未満の場合に設計上有効のど厚から控除する3mm¹⁾²⁾を超えない範囲であるため設計上必要な溶け込み量が確保されていると判断できる。

(a) 組立溶接部 (M-1) (b) すみ肉溶接部 (M-2) (c) 部分溶け込み溶接部 (M-3)

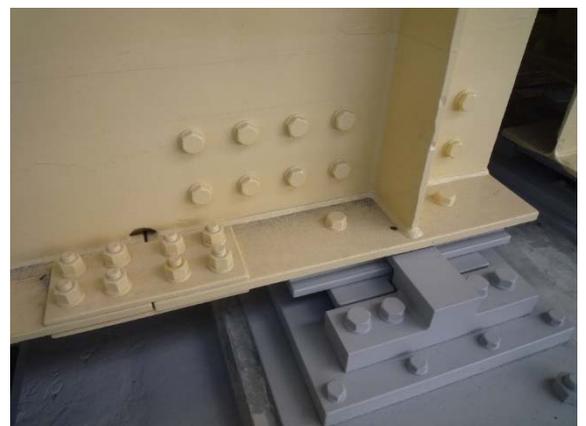
写真-3 下フランジ取替後の状況

本検討により、本線供用下での現場溶接施工に対して所定の溶接品質が確保できることが事前に確認できた。ウェブとの接合に現場溶接を採用したことで下フランジ取替部の構造が簡素化できた。新設フランジの板厚を22mmとすることで溶接によるひずみの影響を小さく出来たので、支承との取り合い部における精度が向上した。
