## 熊本地震に起因して流出した土砂による白川河口干潟への影響

九州大学 学生会員 ○服部敬太郎 正会員 田井明

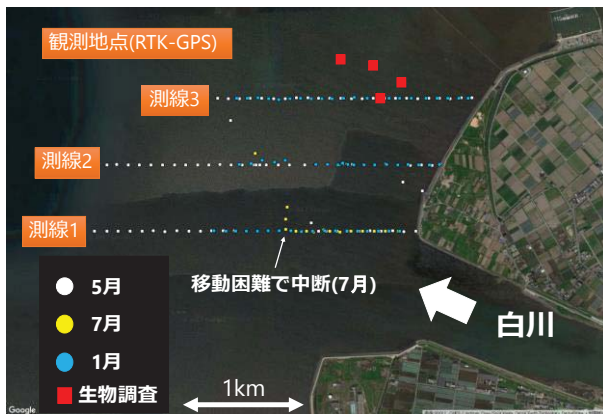
図-3 測量地点

現地観測は、図-1に示す白川河口域で実施した。観測は地震発生直後の河口干潟の状況を把握するために2016年5月23、24日に、出水による影響を評価するために同年7月20日に、長期的な影響を評価するために2017年1月17日に実施した(図-2)。地盤高測量はRTK-GNSS(Trimble NetR9/ニコントリプル社製)を用いた。柱状採泥は5月の観測時にコアサンプルを採取した。図-3には各回での観測地点と熊本県水産研究センターが、土砂堆積による河口生態系への影響を調査する目的で実施したアサリの生息密度と肥満度、同領域における浮泥層厚とAVSの調査地点も併せて示す。また、7月は土砂堆積により足場が悪く、測量が困難であったため、図-3に示す地点で中断した。

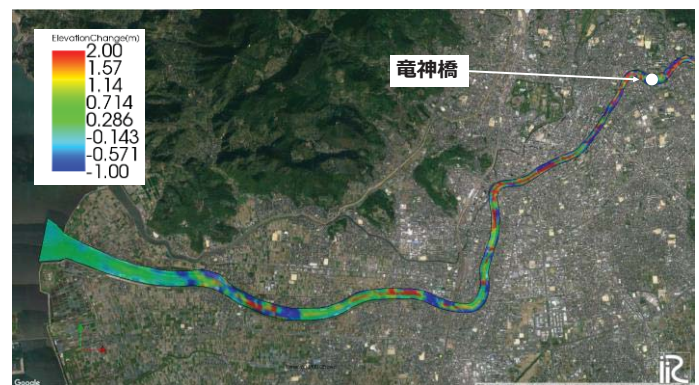
図-6 下流部における掃流砂に関する河床変動

次に、粒径の比較的大きい掃流砂の輸送量については実測することが難しいため、平面2次元河床変動数値シミュレーション(iRIC)を用いての輸送量の簡易的な見積もりを行った(図-6)。ここで、掃流砂の粒径は3mmと仮定した。その結果、竜神橋地点で27万 $\text{m}^3$ 、河口地点で16.5万 $\text{m}^3$ となり、現地観測により得られた浮遊砂の輸送量より遥かに小さくなった。この結果と流入土砂の粒径から考えて土砂の大半は浮遊砂として輸送されることを併せると、対象期間に生じた土砂輸送の大半は浮遊砂として生じたと考えられる。以上の結果から、白川上流阿蘇地域で流入した土砂は出水により短期間に浮遊砂として河口まで流下し、河口干潟に堆積したことが推察される。
