## 仮設時に使用可能な地山補強と計測に関する実大規模崩壊実験

独立行政法人労働者健康安全機構労働安全衛生総合研究所 正会員 ○平岡 伸隆, 吉川 直孝  
 日鐵住金建材株式会社 正会員 副田 尚輝, 東京都市大学 正会員 伊藤 和也  
 高知大学 正会員 笹原 克夫, 埼玉大学 正会員 内村 太郎  
 曙ブレーキ工業(株) 正会員 芳賀 博文, 中央開発(株) 正会員 王 林  
 国土防災技術(株) 土佐 信一, (株) オサシ・テクノス 板山 達至

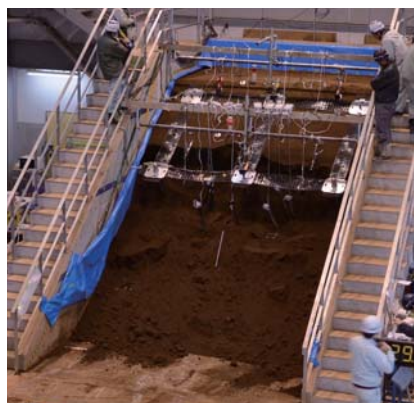
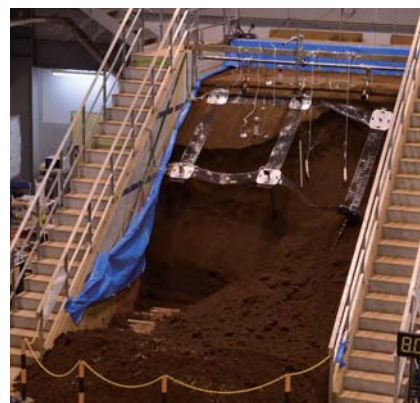
図-3 崩壊時の斜面

第4掘削中の崩壊

第4掘削後の崩壊

第6掘削後の崩壊

図-3に各崩壊時の斜面の様子を示す。掘削実験の結果、第4掘削中に小崩壊が発生したが、そのまま掘削を続け、ライン3より75度に掘削した。第4掘削終了から約46分後に、法肩から1.5 mを残して崩壊した。引き続き、第5掘削ではこの崩壊の崩積土を改めてライン3より75度で掘削し、第6掘削ではライン3から90度掘削した。第6掘削終了時点で、各計測機器の計測値が上昇していたため、これ以上の掘削を中止し、斜面を観察したところ、第6掘削終了から約2時間24分後に斜面右上部がアンカー材付近を起点に崩壊した。
