## 地すべり変状箇所における UAV レーザ計測と細部測量結果の検証

西日本高速道路エンジニアリング中国(株) 正会員 ○金子 雅博  
ルーチェサーチ(株) 二谷 卓

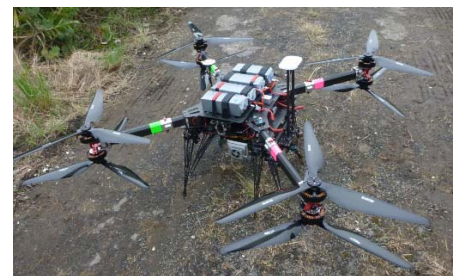
図 1 使用した GNSS+IMU+レーザスキャナ搭載型 UAV 機 (SPIDER-eX)

(1) UAV の機種: 図 1 及び表 1 に示すとおり, UAV は上下反転型の 8 枚羽で構成され, GNSS 及び IMU(慣性計測装置)を搭載した機種を使用した. また, 作業規定の準則<sup>1)</sup>による航空レーザ測量の性能を持つ機器を搭載している.
