池の沢溪岸の斜面崩壊（全層雪崩）の捕捉と土中水分計測に基づく安定性評価

山梨大学大学院 正会員 ○荒木功平
 東京都 非会員 市村彰大
 日本工営株式会社 正会員 石井篤志

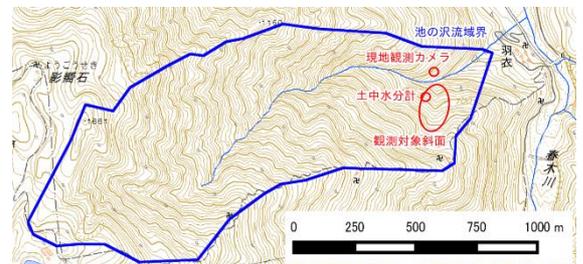
図-1 観測斜面と観測機器の概略位置

池の沢流域内は概ね30度以上である。地質は中～新生代堆積岩類（付加コンプレックス）で、早川流域の中で最も崩壊しやすい³⁾。流域末端部には住宅や宿泊施設等の保全対象がある。図-1に示す観測対象斜面については、以下の6つの要因に着目し、現地調査により決定した。①0次谷で沢地形の斜面である。②本川に対して直交方向の0字谷である。③崩土が1m近く堆積している。④崩壊の痕跡がみられる。⑤斜面勾配が30度以上ある。⑥比較的保全対象から近い。

図-3 に土中水分(飽和度)の実測結果を示す(設置位置は図-1に示す。設置深さは地表から0~10cm)。図-3から降雪前から飽和度が減少していたことがわかる。また、図-4に崩壊確率を算出した結果を示す。1月7日頃から崩壊確率が急上昇していたことがわかった。機器設置位置や評価法の精度は課題である。

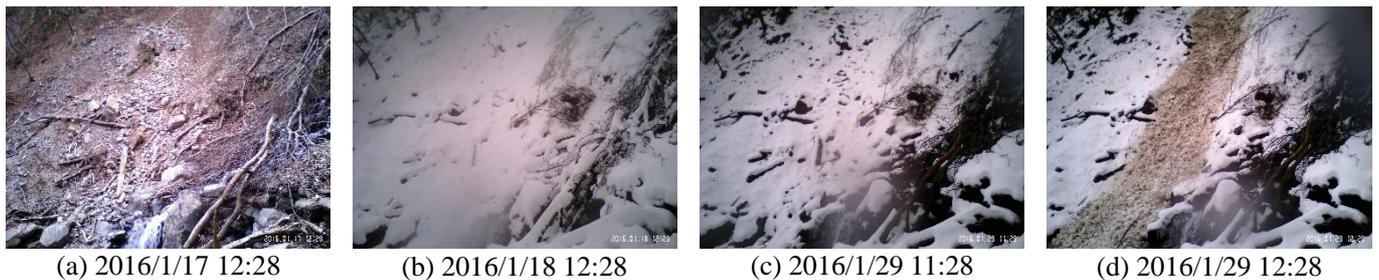
写真-1 晴天～積雪～融雪～雪崩までの定点撮影結果（2016年）

写真-1(a)～(d)に、抽出斜面の対岸に定点カメラを設置し、撮影した結果を示す。写真-1(a)が2016年1月17日（晴天時）の状況であり、岩や流木等がある。(b)が翌日（24時間後）であり、積雪が生じた。(c)が(b)の約11日後で、融雪が進んでいる。(d)は(c)の1時間後で、全層雪崩が発生した。また、定点カメラにより発生時刻が1月29日約12時頃（誤差±30分）と特定できた。

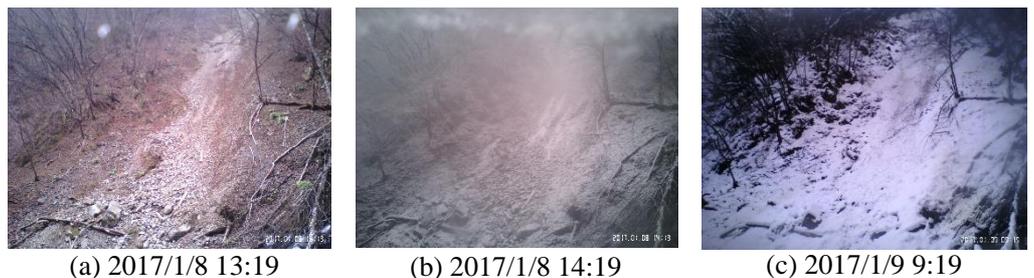
写真-2 降雪前～降雪後～雪崩までの定点撮影結果（2017年）

写真-2(a)～(c)に2017年1月8日13:19の降雪前、14:19降雪後、9日9:19の崩壊（雪崩）後を示す。降雪から約19時間の間に崩壊したことがわかったが、夜間は照明が足りず

撮影出来なかったため、定点カメラによる発生時刻の特定には至らなかった。

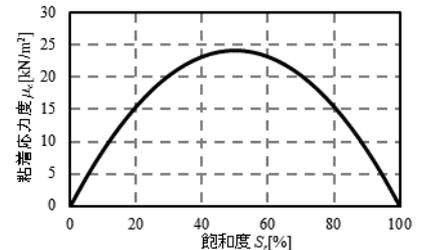
図-2 想定した粘着応力度変化

表-1 に計算に用いる土質パラメータを示す。標準偏差 σ_c は μ_c の0.1倍とした²⁾。現地試料を用いた一面せん断試験時の粘着応力度 19.2kN/m^2 (初期飽和度 27.2%) を通り、 $S_r=50\%$ でピークをとるように Montrasio らの式 (7)⁵⁾ の A と λ を設定して、図-2 のような粘着応力度の飽和度変化を考慮するものとする。
