## グラウンドアンカーの損傷事例とその原因および維持管理の課題

(株)ネクスコ東日本エンジニアリング 正会員 ○宗形 和洋, 小林 怜史  
 (株)ネクスコ東日本エンジニアリング 小川 智久, 奥村 欣司  
 東日本高速道路(株)関東支社 渡辺 陽太  
 (株)ネクスコ東日本エンジニアリング フェロー 永井 宏

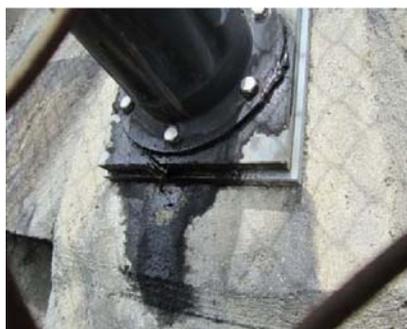
写真-1 防錆油の漏れ

頭部外観調査で多くみられる変状は、防錆油の漏れ（写真-1）、頭部キャップの変形や損傷である。頭部キャップの変形や損傷は、日照による材質の劣化、積雪荷重や何らかの接触等による外的要因が大きい（写真-2）。頭部露出調査では、防錆油の変色・劣化（写真-3）、アンカー頭部の錆や腐食（写真-4、写真-5）が主に確認されている。原因は前述の頭部キャッ

またアンカーの延命策として、損傷した頭部キャップの交換や防錆油の交換等の実施も有効と考えられ、これらの適切な実施時期や対象数量について検討する必要がある。

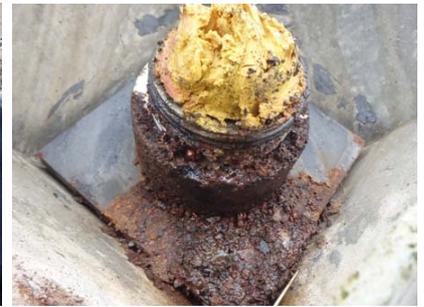
写真-4 定着具の錆・腐食

プの損傷や防錆油流出による防食機能の低下、また頭部背面からの湧水や頭部キャップ内部への雨水浸入による影響が大きい(写真-6, 写真-7)。

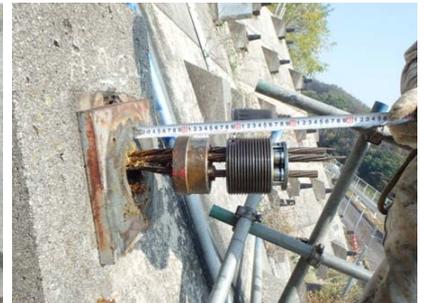
写真-8 引張り材の破断

リフトオフ試験では、残存引張り力の低下、過緊張、引抜け、破断(写真-8)が確認されている。残存引張り力の低下の原因は、定着地山の耐力低下や受圧構造物の沈下等が考えられる。過緊張は、地すべりの再活動や斜面崩壊等が考えられる。引抜けは、引張り材とグラウトや定着部と地山の付着切れ等が考えられる。破断は、施工時におけるアンカー軸線の折れ、引張り材の損傷や腐食および断面欠損によるものが確認されている。

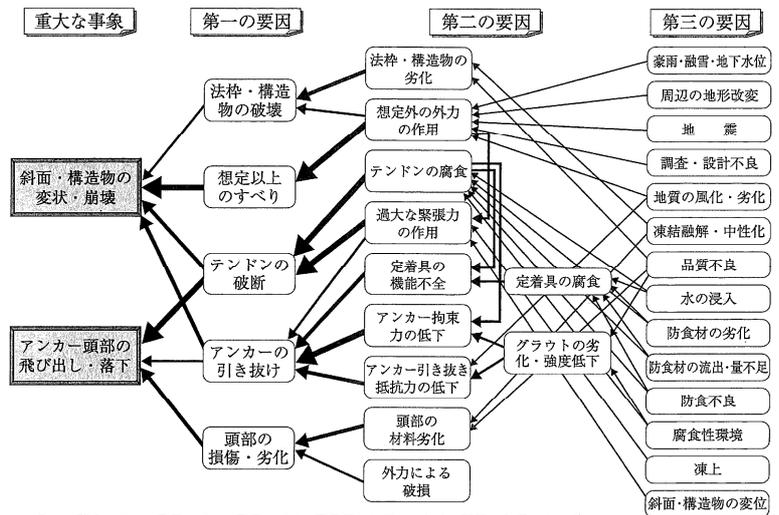
図-1 アンカーの変状の要因と関連図<sup>1)</sup>

アンカーの変状の要因は、図-1 に示すように多岐にわたり複数の要因が関連しており特定することが難しい。

定期調査においてアンカーの変状が確認された場合には、標準の調査に加え、維持性能確認試験、抜き取り試験、頭部背面調査や残存引張り力分布調査等の追加調査を実施し、変状原因の特定や詳細な健全度の評価等の検討資料を得ることが必要である。なお、追加調査の選定は、アンカー工法により異なる構造やアンカー及び周辺構造物の変状・損傷事例をよく理解したうえで、適切な調査の選定が重要となる。
