## 削孔エネルギーと地質展開写真による地山評価 (その1: 切羽画像撮影装置の開発)

大成建設 技術センター 社会基盤技術研究部 正会員 ○古賀快尚, 市来孝志, 谷卓也, 山上順民

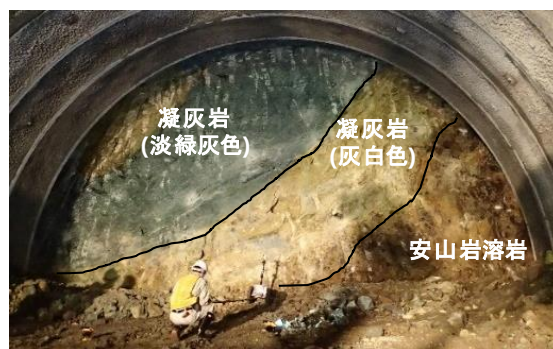
開発した切羽画像撮影装置を用いて、山岳トンネル現場で撮影実験を行った。当該トンネルの地質は、新第三紀中新世の凝灰岩と安山岩溶岩で構成されている。撮影実験は事前の先進ボーリングの結果から、凝灰岩優勢から安山岩溶岩に移行することが予想されていた 45m の区間で実施した。実験区間の代表的な切羽写真および実験状況を写真-2 に示す。天端から左上半にかけて、ブレーカー掘削時にノミ跡が残る軟質な淡緑灰色の凝灰岩、右上半から切羽中央には灰白色の凝灰岩、右側には硬質な安山岩溶岩が分布し、性質が異なる岩盤が現れた切羽状況である。写真-3 に作成した地質展開写真、図-3 に地質展開写真を基に推定したトンネル周辺の岩種毎の分布を、凝灰岩優勢から安山岩溶岩に地質が変化する 11m に着目して示す。写真-3 より、掘削が進むにつれて、天端から左上半に分布していた凝灰岩が切羽の左側に遷移していることが分かる。切羽観察から 3 次元的な地質構造を推定するには経験を要するが、トンネル坑壁を撮影し、地質展開写真を提供することで、地質の専門家に限らず現場の技術者がその構造を容易に把握できるようにする。

写真-2 代表的な切羽写真(55基)及び実験状況
