# 路面下に発生する空洞の発生状況の分析と考察

ジオ・サーチ 正会員 ○小池 豊  
同 濱也 幸樹

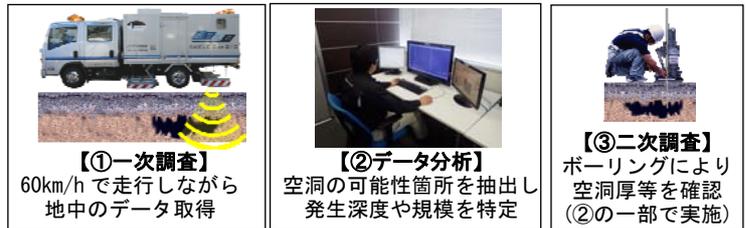
図1 空洞調査フロー

路面下空洞調査は図1に示すフローに従って実施する。空洞は形状が不定形であり、便宜的に図2に示すように諸元を定めた。確認した空洞は図3に示す区分に従って陥没危険度ランクを評価し、その後の対処をする。分析に用いたデータを表1、舗装直下に分布する空洞の事例を写真1に示す。

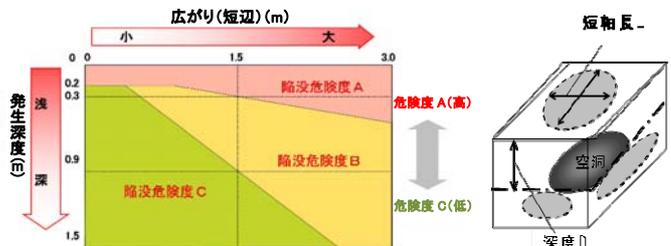
図3 陥没危険度ランクの定義 (文献<sup>1)</sup>を一部改変)

ランク	対応
A	緊急補修
B	早期対応
C	経過観察

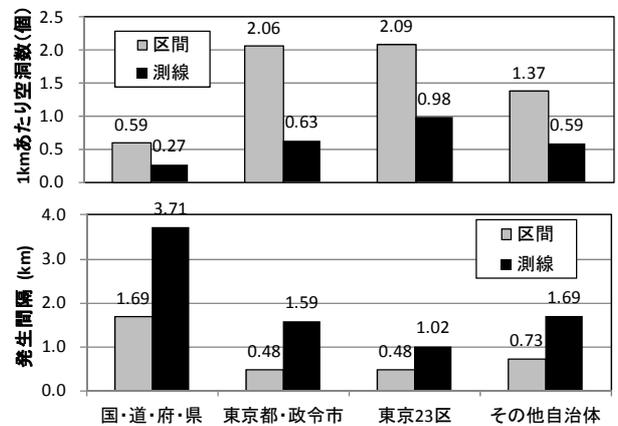
図4 管理区分別空洞発生頻度

対象調査について道路管理区分を図4のように定め、空洞の発生頻度を算出した。国・道・府・県の道路で空洞発生頻度が低い。人口が密集し複数の地下構造物・埋設物が分布する東京都・政令指定都市、東京23区では、前者の3倍程度、その他自治体では同2倍程度、高い値となっている。

今回の分析の結果、道路延長に対する空洞発生率には道路管理区分によって大きな違いがあることが明らかとなった。道路の舗装構造が異なり、地下構造物や地中埋設物の種類や数が影響していると考えられる。また発生する空洞は舗装直下から深度0.6m程度に多く分布しており、その深度において広がり、体積とも最大となっている。深度0.6m以深の空洞は相対的に少なく、発生規模も小さい。空洞が深部から徐々に上昇して拡大していく実験結果の結果<sup>2)</sup>と整合する現象となっている。今後は周辺状況などのデータを加えて分析内容を深め、道路陥没に有効な調査計画や補修対策立案に有効となる指標を作っていきたいと考えている。

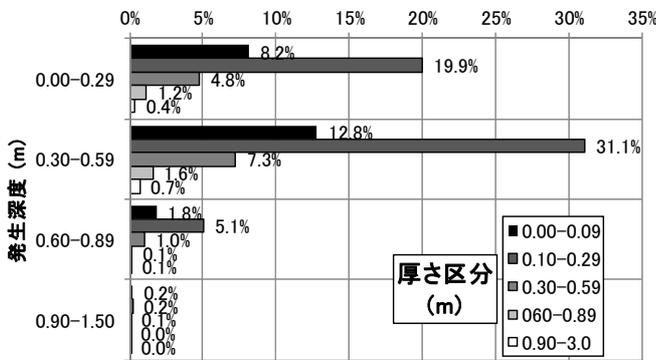
図5 深度区分別 空洞厚さの分布

(1) **発生深度と空洞厚さ:** 空洞厚さを区分して、さらに発生深度を区分して、それらの全体に占める割合を図5に示す。空洞の発生深度は0.30-0.59mが最も多く、0-0.29mがそれに続く。深度0.6m以浅の空洞は全体の87%であり、大半が舗装直下に分布している。空洞厚さは0.01-0.59mが全体の51%を占めている。発生深度が深くなるほど空洞厚さが薄くなる傾向がある。

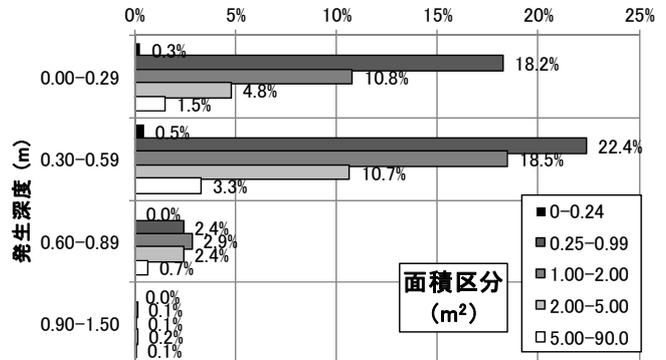
図6 深度区分別 面積さの分布

(2) **空洞面積:** 空洞面積を区分して、深度区分ごとに占める割合を図6に示す。広がり0.25m<sup>2</sup>(0.5m×0.5m以上)から2m<sup>2</sup>程度の空洞が深度0.6m以浅に最も多く分布している。深度0.6m以深では1m<sup>2</sup>以下の空洞が少ない状況となっている。

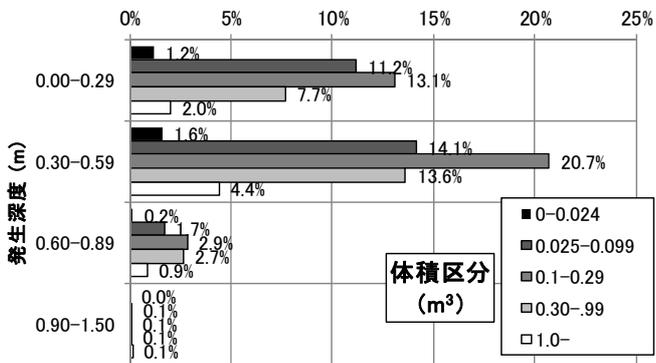
図7 深度区分別 空洞体積の分布

(3) **発生深度と空洞体積:** 空洞体積を区分して、深度区分ごとに占める割合を図7に示す。体積は0.1~0.29m<sup>3</sup>は全体の18%、早期対応と判断する危険度ランクBの空洞は全体の65%となっている。

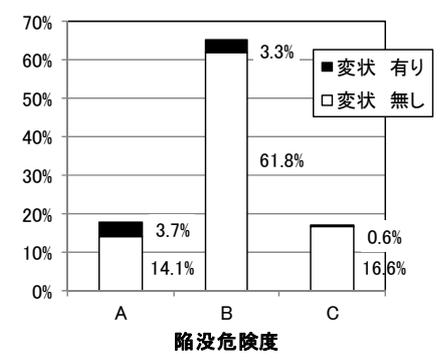
図9 路面変状有無と陥没危険度分布

(5) **空洞箇所の路面変状の有無:** 空洞箇所にて目視で確認した路面沈下の有無を陥没危険度ランク別に集約して図9に示す。緊急補修が必要な陥没危険度ランクAの空洞であっても路面変状が発生している割合は少なく、路面変状の確認だけでは陥没可能性箇所特定は困難である。
