## 平成 28 年 8 月北海道大雨激甚災害時において市街地に流入した水の流れの分析

国立研究開発法人土木研究所 寒地土木研究所 正会員 ○西原 照雅  
 国立研究開発法人土木研究所 寒地土木研究所 正会員 船木 淳悟

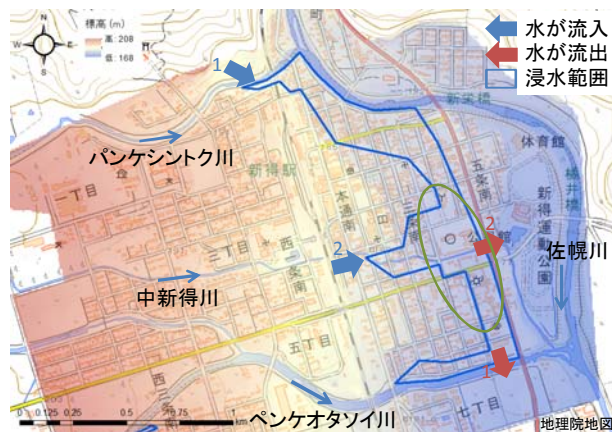
図-3 新得市街地の浸水範囲と水が流入出した主な地点

新得市街地は、市街地の東側に佐幌川、北側にパンケシントク川、南側にペンケオタソイ川が流れ、中新得川が中央部を東西に貫流している。図-3 に浸水したと考えられる範囲と水が流入出した主な地点を示す。図示した内容は図-2 と同じである。流入地点 1 はパンケシントク川右岸の河岸が大きく浸食された箇所である。ここから流入した水は、新得駅周辺の標高が高いことから駅周辺を回り込むように佐幌川に沿って南東に流下し、国道 38 号の標高が若干高いことから国道付近において南に向きを変えている。流入地点 1 及び 2 から流入した水は緑丸で示した範囲に達したと考えられるが、この付近には、町役場、消防署、警察署といった行政機関が多数立地している。市街地を貫流した水は、流出地点 1 及び 2 において、それぞれペンケオタソイ川及び中新得川に流出したと考えられる。

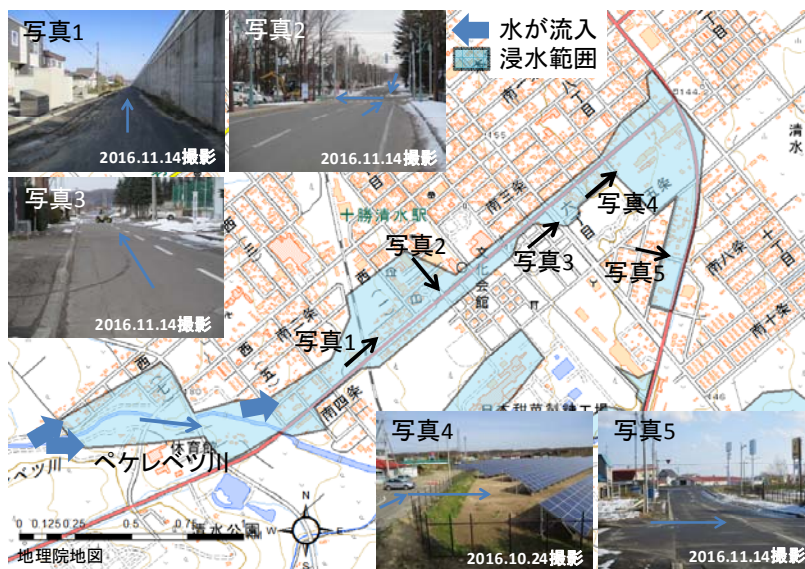
図-4 清水市街地の浸水範囲と水が流入した主な地点  
水の流れに影響した主な地形及び施設

清水市街地は、市街地の南側にペケレベツ川が流れている。図-4 に浸水したと考えられる範囲と水が流入した主な地点を示す。流入地点は市街地西側のペケレベツ川であり、河岸が大きく浸食された箇所である。清水市街地においては、基盤地図情報数値標高モデル (5m メッシュ) が整備されておらず、微地形を把握できないため、現地踏査により水の流れを追跡した。図-4 に市街地に流入した水の流れを支配した主な地形及び施設を示す。清水市街地は北東に向かって標高が低くなるため、水は北東に流下しやすいと考えられる。順に追跡すると、流入地点から市街地に流入した水は写真 1 の地点に達する。ここは、国道 274 号が JR 根室線を跨ぐ跨線橋があることから水は北東に誘導される。次に写真 2 の地点に達し、周辺と比較して国道の標高が低いことから (国道と交差する町道のセンターラインから確認できる)、水は国道上を北東に誘導される。次に写真 3 の地点に達し、東側にかさ上げされたグラウンドがあることから水は北東に誘導される。次に写真 4 の地点に達し、東側の標高が低い箇所にソーラー発電所があることから、この地点において水は東に向きを変える。東に向きを変えた水は、写真 5 に示したように国道 38 号の標高が周辺と比較して高いことから、国道 38 号に沿って南に向きを変えた後、写真 5 の周辺において、雨水排水施設により処理されたと考えられる。
