## 歴史的鋼橋の保全に関する事例分析および考察

日本大学生産工学部 フェロー会員 ○五十畑 弘  
 日本大学生産工学研究科 学生会員 大森 真央  
 日本大学生産工学研究科 学生会員 菊地 健司  
 日本大学生産工学研究科 学生会員 坂本 大海

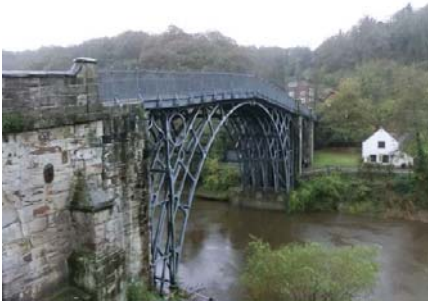
アイアンブリッジは、200年以上に亘り変状の発生とそれに対する保全が延々と行われてきた<sup>1)</sup>。アーチ本体の保全については、鋳鉄部材を中心に変形、腐食、破断といった明白な劣化の傾向が見られる。

写真1 左: アイアンブリッジ(左岸上流側より), 中: ポンテカサステ水路橋および、ビスカヤ橋全景(右岸下流側)

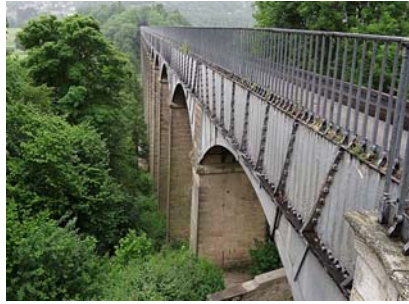
ポンテカサステ水路橋は1975年に発見された鋳鉄アーチの破断で鋳鉄アーチ全体を新規の鋼アーチへ取替える大規模補修がされた。しかし、水路脇の幅1.2mの歩道を除きアーチ、トラフおよび手摺までもオリジナルである。小規模の補修については、水路トラフの上フランジ、継手部など多くの箇所で見視確認できる。

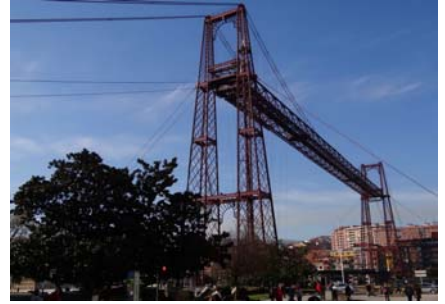
ビスカヤ橋では、ゴンドラの輪荷重を直接受ける部分は供用下の構造物として荷重の変動も大きく安全確保、機能維持上、重要な部分である。ハンガーケーブルの定着部のほとんどの部材はボルトで取り付けられており、新規な部材に取り換えられている。運搬橋としてゴンドラを定期的に運航させる機能維持は、動態保存の重要な管理項目で、軌道回りの消耗品として交

換が許容されている。

ビスカヤ橋の軌道付近の部材のように構造体の中で荷重変動を受ける部分や、特に劣化条件が厳しい箇所については、既存部材の修理を基本としつつも、構造物の安全確保、機能継続のために同じ設計の代替品の適用を許容する場合もあり得る。

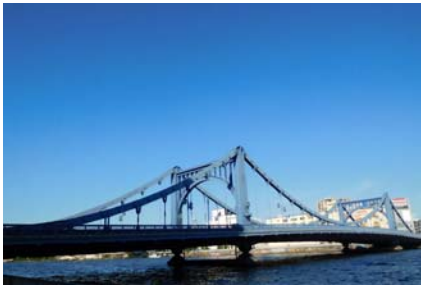
清洲橋のL2対応の耐震補強では、地震荷重を集中させずにできるだけ分散させる方法として、桁と橋台の間にダンパーを設置する方法がとられた。ダンパーの設置によって、上部構造に作用する地震時慣性力を、元々地震による水平荷重を分担していない橋台にも負担させることとして構造改変を最小で抑えている<sup>2)</sup>。

写真2 左: 清洲橋(補強工事中), 中: 旧揖斐川橋梁(補修工事開始前), 長浜大橋(補修工事後)

劣化部分はそれ以上の劣化の進行速度を遅らせることに留め、部材を追加することで、オリジナル部材の負担を軽減して追加部材との協働で、全体として構造機能を継続する方法もある。これは清洲橋や永代橋のL2耐震補強の方法の同じ考え方である。部材を追加して、これに作用力をバイパスさせ、健全部の負担を軽減し全体として耐力の維持を図る方法である。

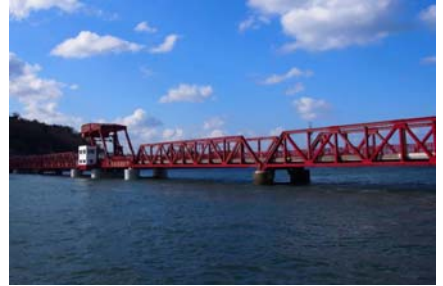
長浜大橋は、堤防整備と合わせてリベット工法による右岸側の桁の一部延長、および嵩上げを行い、同時に、橋体の補修工事が実施された。現況は補修されたことで、目立つ劣化はないが、補修前からの腐食箇所の錆のケレンが出来ないまま腐食が進展している箇所や、部材の変形も一部見られる。
