# 商用車プローブデータを活用した注意喚起カラー舗装の効果分析

首都高速道路株式会社 ○会員 友久 響  
 首都高速道路株式会社 非会員 小山 周一  
 株式会社地域未来研究所 会員 前川 友宏  
 株式会社地域未来研究所 会員 田名部 淳

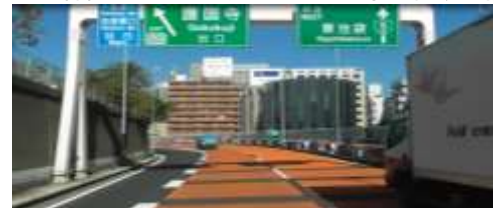
図-2 注意喚起カラー舗装の例  
 （首都高速5号池袋線下り護国寺カーブ）

首都高速道路上で発生した交通事故件数は、平成19年以降、約10,000～11,000件/年で推移しており（図-1）、近年は速度超過が原因と考えられるカーブ部での施設接触事故（側壁等に衝突する事故）が増加する傾向にある。首都高速道路では、施設接触事故が特に多いカーブ部において、進入速度を抑制するための注意喚起カラー舗装やカーブ進入部手前にて減速レーンマークを設置する等の交通安全対策を行っている（図-2）。

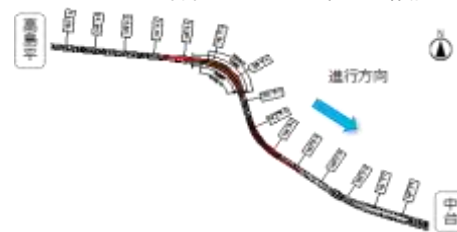
図-3 注意喚起カラー舗装（西台Sカーブ）

当該箇所はR=143その後R=180のカーブが連なるSカーブとなっている。なお、事故対策として平成26年7月9日（火）に注意喚起カラー舗装が施工された。
