トンネル内舗装におけるフラッシュ現象の発生要因とその対策

ニチレキ(株)技術研究所 正会員 ○横島 健太
 首都高速道路(株) 正会員 石原 陽介
 同上 正会員 井田 達郎

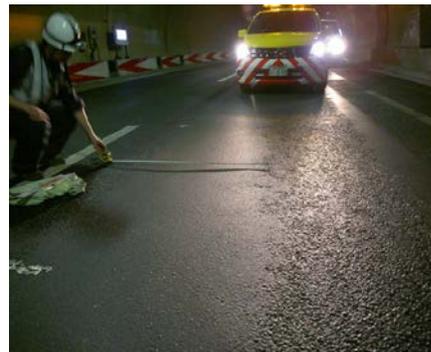
写真-1 現場のフラッシュ現象

首都高速道路における中央環状線(内回り)の山手トンネル内の一部区間において、供用後3ヶ月程度で輪跡部を中心に、アスファルトが舗装表面ににじみだす現象(以下、フラッシュ現象)が発生した(写真-1)。この現象は、アスファルト混合物の品質不良などが要因となって発生するといわれているものの、当該現場の発生要因は特定されていなかった。

以上の検討結果から、現場で発生したフラッシュ現象は、路面温度が標準より5~10℃高めであることが主要因と推定される。

- 塑性変形抵抗性に優れた改質アスファルトを使用した混合物を施工する。
- トンネル内温度を下げる対策を行う。

実際、当該現場は i) で補修を行っており、ii) については、舗装対策以外を含めて対策を検討中である。

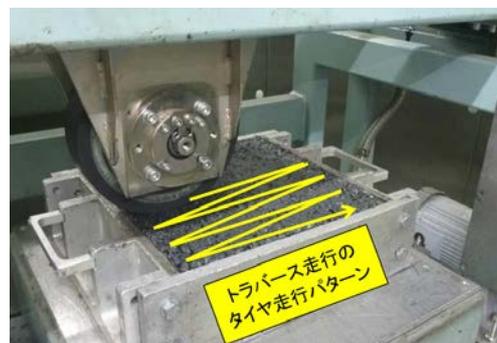
写真-2 再現試験状況

首都高の定常的な交通渋滞を室内で再現する方法として、ホイールトラッキング試験機を用い、タイヤをトラバース走行させる方法を採

用した。試験条件を表-2に、試験状況を写真-2に示す。

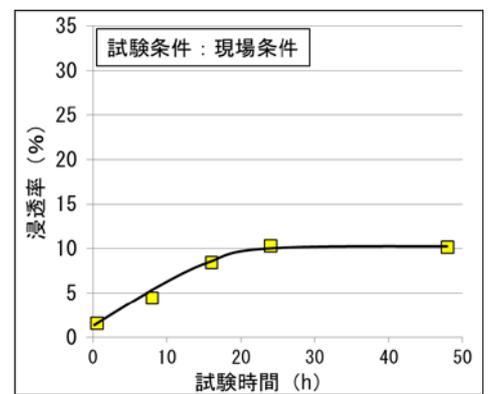
図-1 試験時間と浸透率の関係

- ・タックコートの浸透が目視で確認できるように、表層に白色顔料とカラーバインダを用いた白色混合物を使用した。
- ・試験水準は表-4に示すとおりであり、タックコート種類、散布量および乾燥状態に加え、表層混合物の締固め度を変動させた。
- ・前項と同様、トラバース走行によりフラッシュ現象を再現した。なお、試験時間は、現場条件の供試体により試験時間と浸透率の関係を図-1のとおり把握し、浸透率が収束する24時間とした。
- ・評価には、表層へのタックコートの浸透率 (以下、浸透率) を適用した。この値は、供試体断面から表層およびタックコート浸透面積を測定し、下式から求めた (写真-3)。

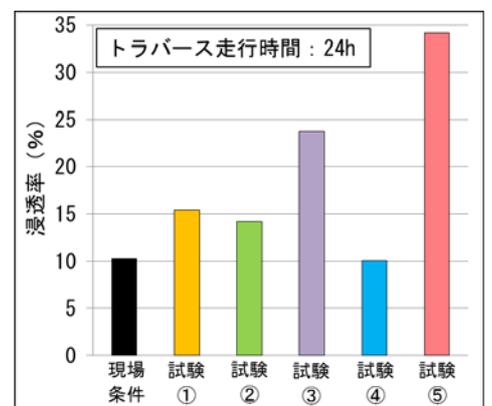
図-2 試験水準と浸透率

試験結果を図-2に示す。

- ・表層の締固め度を除くすべての要因について、現場条件よりも浸透率が大きくなる傾向が得られた。
- ・すべての悪条件を合わせた水準 (試験⑤) においても、浸透率は35%程度であり、供試体表面までタックコートが浸透しなかった。この試験結果から、タックコートが直接的にフラッシュ現象の要因となる可能性は非常に低いことが確認された。
